Berzéte,

Református templom

Építéstörténeti
tudományos
dokumentáció

2020

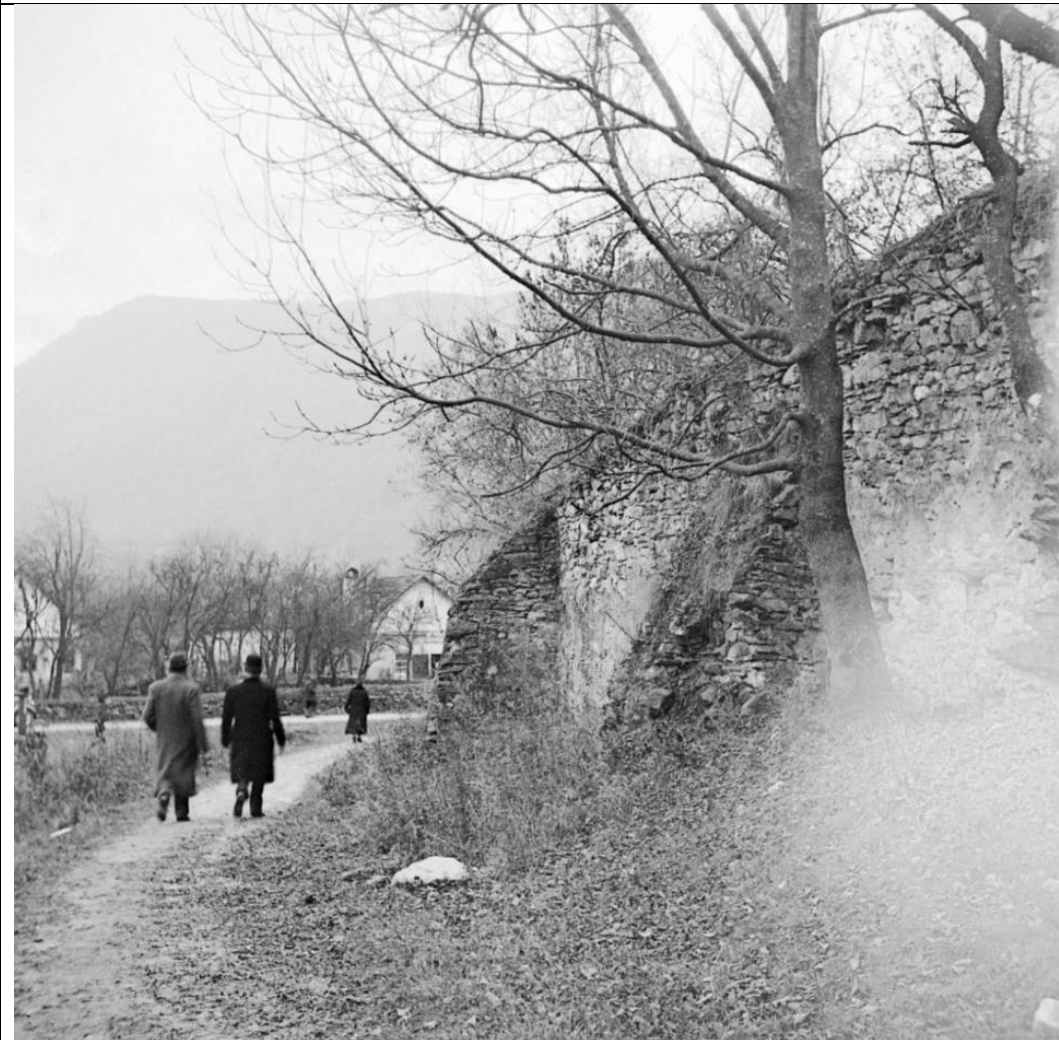
<p>A körítőfal ÉK-i szakasza az utca felől</p> <ul style="list-style-type: none">• Nagy felületen vakolat látszik a körítőfalon• A támpillérek leromlottak, a 2. jóval magasabban megvolt még, mint ma

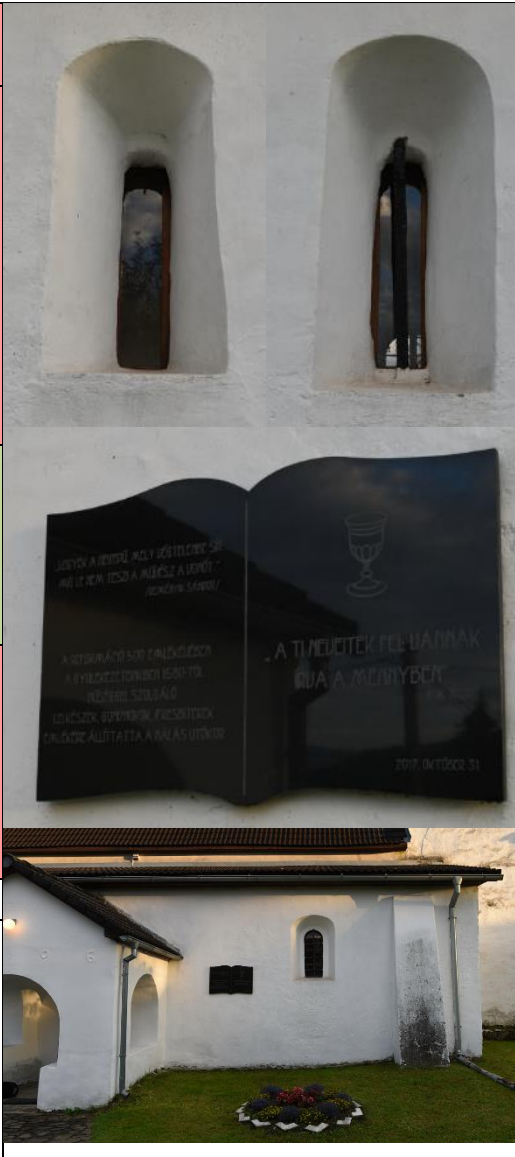
<p><i>Állapot</i></p>	<p>Jó. Vizesedik.</p>		
<p><i>Történet</i></p>	<p>A mellékhajót datálja a homlokzaton keleti szakaszán bekarcolt 1696-os évszám, tehát a 17. században már megépült.</p> <p>1806: megépül az északi kaput magába foglaló portikusz</p> <p>1968: javítják a támpilléreket, a falat, a portikuszt (évszám a portikusz oromzatán)</p> <p>2008: homlokzatkutatás (Krcho János)</p> <p>2011 körül: homlokzathelyreállítás</p>

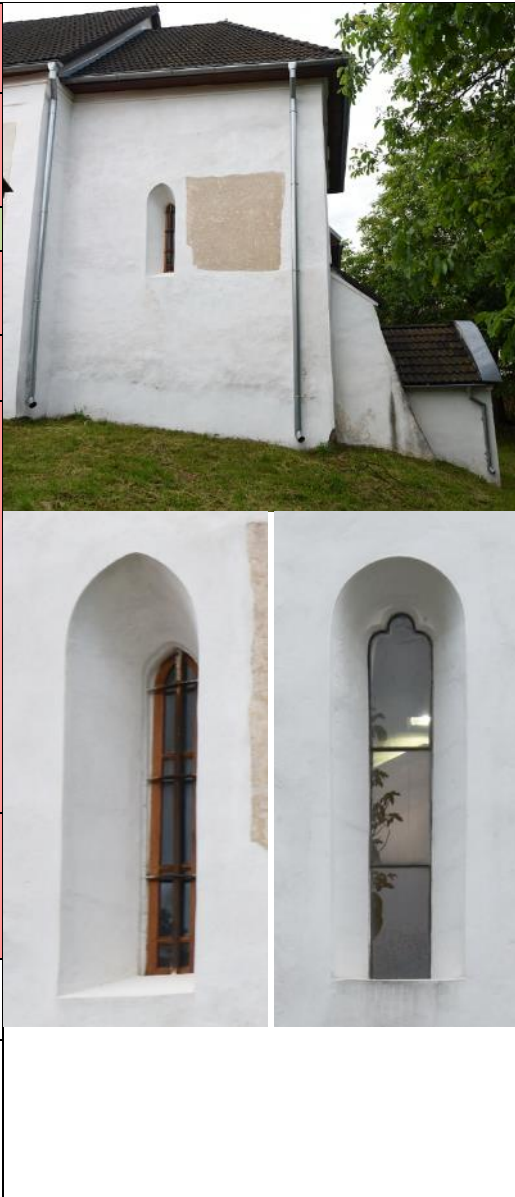
<i>Állapot</i>	Kielégítő. A falak alulról erősen nedvesednek, mert az ereszcatornák nincsenek elég messzire vezetve. A vakolat az alsó részeken hiányos. A párkány hiányos.		
<i>Történet</i>	Egy fénykép alapján tudjuk, hogy a szentély egyenes zárófala eredetileg oromfalas volt. (Ez megfelel az egyenes záródású, keresztboltozatos szentélyű 13. századi templomtípusnak is.) Ugyanígy oromfal emelkedett a diadalív fölött is, ezek között volt a szentélyt fedő nyeregtető. A sekrestye ekkor féloromzattal

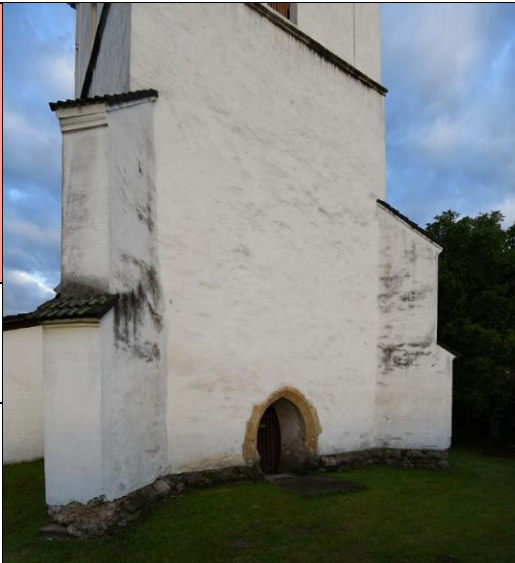
<i>Állapot</i>	<p><i>Lábazat:</i> a támpillérek végeinél hiányos, máshol erősen szétmállott, az eredeti, faragott forma a felismerhetetlenségig torzult. A kimállott részeken növények telepedtek meg.</p>		
<i>Történet</i>	<p>A tornyot később építették a hajó Ny-i végéhez, annak teljes szélességében. A hajó és a torony között rövid szakaszt hagytak, ahol minden bizonnyal karzat épült.</p> <p>1561: a tornyot javították (irat a toronygombban)</p> <p>1720: villám csapott a toronyba</p> <p>1768: a torony „rég befalazott” ajtaját újra kinyitották</p> <p>1888: befejezték a torony helyreállítását, kijavították a toronyórát (Molnár József rozsnói géplakatos)</p> <p>1968 előtt: a fényképek tanúsága szerint az alsó toronyszinten is lizénák voltak</p> <p>2002: helyreállítás (az alsó szinten a lizénák helyett kanálhátas vakolat készült)</p>

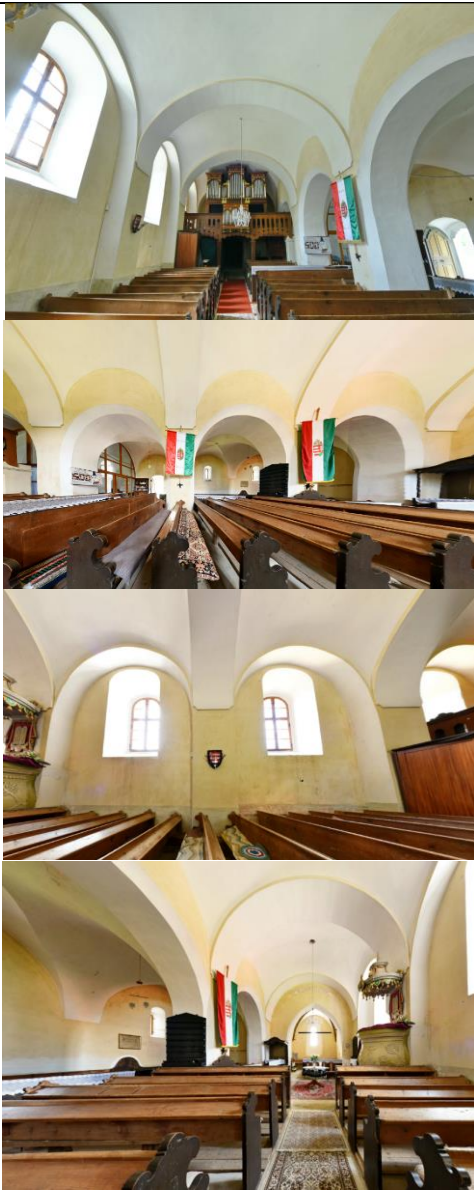
<i>Állapot</i>	A D-i fal nedvesedik, különösen a Ny felőli 2. szakaszban. Itt az alsó zónában már lehullott a vakolat, és a padok oldallapjai is elkorhadtak, ezért a falat deszkákkal eltakarták.		
<i>Történet</i>	13. sz.: a román kori téglatemplom Ny-i tornya, hajója és szentélye a jelenlegi hajó helyén volt, oldalfalai a főhajó oldalfalaival megegyeznek, leszámítva az utolsó boltszakaszt, ahol a keskenyebb torony volt. A diadalív a szószék vonalában volt, az utolsó hajószakaszba esett a félköríves szentély. (A torony és a szentély falainak maradványai a járósínt alatt vannak.) Ablakok a D-i falon voltak (fülkeként, illetve töredékesen ezek kívül láthatók). Bejárata a toronyaljából nyílhatott. A járósínt a mainál mélyebben volt. Boltozatra utaló nyomot nem ismerünk, de valószínűleg csak a szentély volt boltozva.

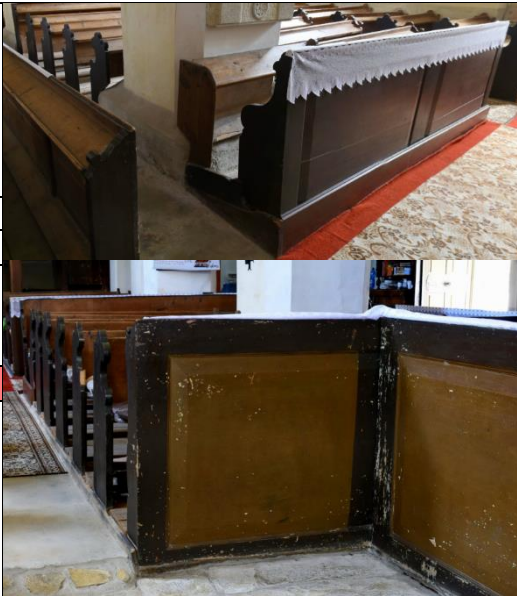
<i>Állapot</i>	<i>A templomban aktív rovarfertőzés van, ami minden fából készült tárgyra veszélyt jelent.</i>	
<i>Kutatás</i>	Restaurátori kutatás: a padok eredeti felületkezelése, az előlapoknál esetleg díszítőfestése.	
<i>Datálás</i>	1790-1906 között 1841: „a rozsnýóiak a szószékkel szemben lévő székekre ülhetnek” (Batta 78.) 1888: Sávolý Nándor festi a berendezést	
<i>Értékelés</i>	Megtartandó, szükség esetén az eredeti elemek minél teljesebb megtartásával javítandó.	
<i>Javaslat</i>	<p>Rovarfertőtlenítés a teljes templomtérben.</p> <p>Restaurátori kutatás és állapotfelmérés: a padok eredeti felületkezelése, az előlapoknál esetleg díszítőfestése; javaslat az eredeti szerkezet rekonstrukciójára.</p> <p>A padok javítása egységes szemlélet szerint végzendő. A cél az eredeti szerkezet helyreállítása, rekonstrukciója és az eredeti elemek minél teljesebb megőrzése.</p> <p>A padok javítását a burkolatok cseréjével/javításával összefüggésben kell elvégezni.</p> <p>A templomban hatékony fűtést kiépíteni csak a padokban lehetséges. Ha ez az igény felmerül, az elektromos padfűtést javasoljuk, amit a legcélszerűbb a burkolatokkal egyszerre kiépíteni.</p>

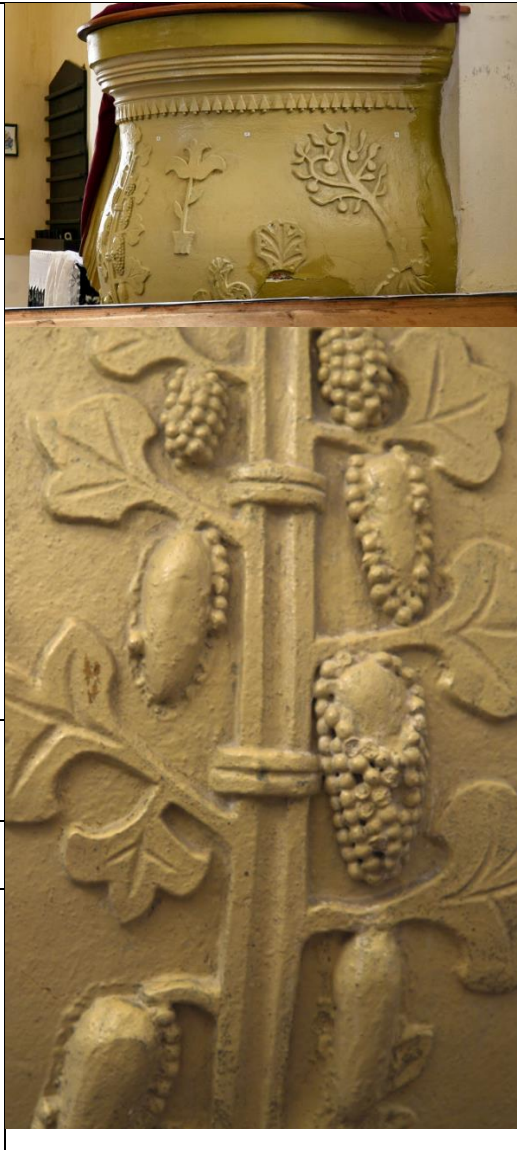
Állapot	<p>Szószerékosár és feljáró mellvédje: a vakolatdíz a feljáró mellvédjén nagyrészt hiányzik, a többi rész ép, csak a gömböcskék közül esett le több. A lábazatnál mechanikus sérülések vannak. Az olajfesték károsítja a szószeréket.</p>	
Kutatás	<p>Restaurátori kutatás: a kosár és a feljáró színezésrétegei. Művészettörténeti kutatás: a környékbeli szószerékek összehasonlítása a berzétéivel.</p>	
Datálás, történet	<p>Valószínűleg a szószerékorona és hátlappal egy időben, 1792-ben készült Máriássy István és neje, Csoma Zsófia adományaként. A hátlapon felirat: Anno 1792... (hosszabb adományozási felirat, a fotón nem olvasható) Lépcső deszka burkolata: közelmúlt 1753-1755: Máriássy Márk új szószeréket készített a templom "szögletében" lévő régi helyett. 1790: boltozzák és lapos kövekkel burkolják a hajót 1888: festés (Sávoly Nándor rozsnói festő) 1998/1999 restaurálás: a barokk réteg feltárása és helyreállítása</p>

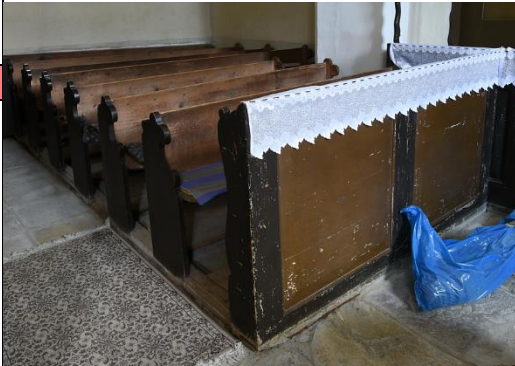
Állapot	<i>Aktív rovarfertőzés nyomai látszanak!</i>	
Kutatás	Restaurátori kutatás: a padok eredeti felületkezelése, az előlapoknál esetleg díszítőfestése.	
Datálás	1790-1906 között 1888: festés (Sávoly Nándor, rozsnyói festő)	
Értékelés	Megtartandó, szükség esetén az eredeti elemek minél teljesebb megtartásával javítandó.

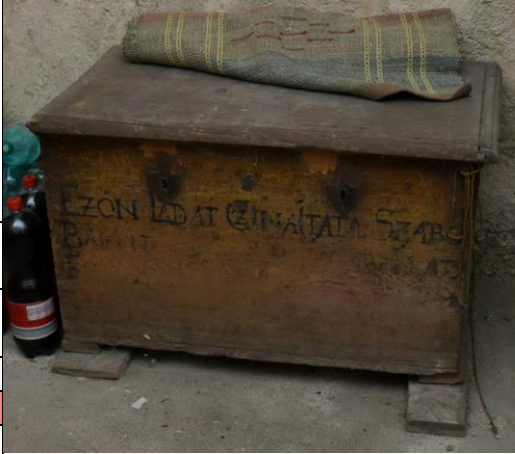
Állapot	A felirat nagy része lekopott <i>A sekrestyében aktív rovarfertőzés van, ami minden fából készült tárgyra veszélyt jelent.</i>		
Kutatás	A feliratot UV lumineszcens vagy infra technikával lehetne vizsgálni, hogy a természetes fénynél már nem látszó festéknyomok láthatóvá váljanak, és a szöveg olvasható legyen.		
Datálás	1838		
Értékelés	Megtartandó, szükség esetén az eredeti elemek minél teljesebb megtartásával javítandó.		
Javaslat	Rovarfertőtlenítés a sekrestyében. Javasoljuk, hogy az iratokat rendezzék (szortírozni nem szabad!) és digitalizálják, majd a digitális másolatok kerüljenek archiválásra szlovákiai és magyarországi egyházi levéltárban is. Az eredeti iratok szakszerű őrzéséről rendezett állapotban a parókián javasoljuk gondoskodni.

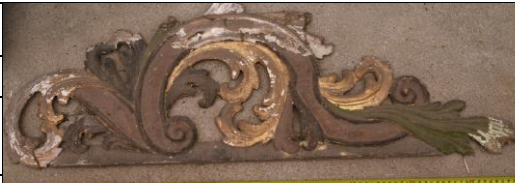
Állapot	Töredékes, elhanyagolt. <i>A sekrestyében aktív rovarfertőzés van, ami minden fából készült tárgyra veszélyt jelent.</i>		
Kutatás	analógiák alapján meghatározandó, milyen tárgyhoz tartozhatott Korábbi orgona, szószék...		
Datálás	17-18. sz.

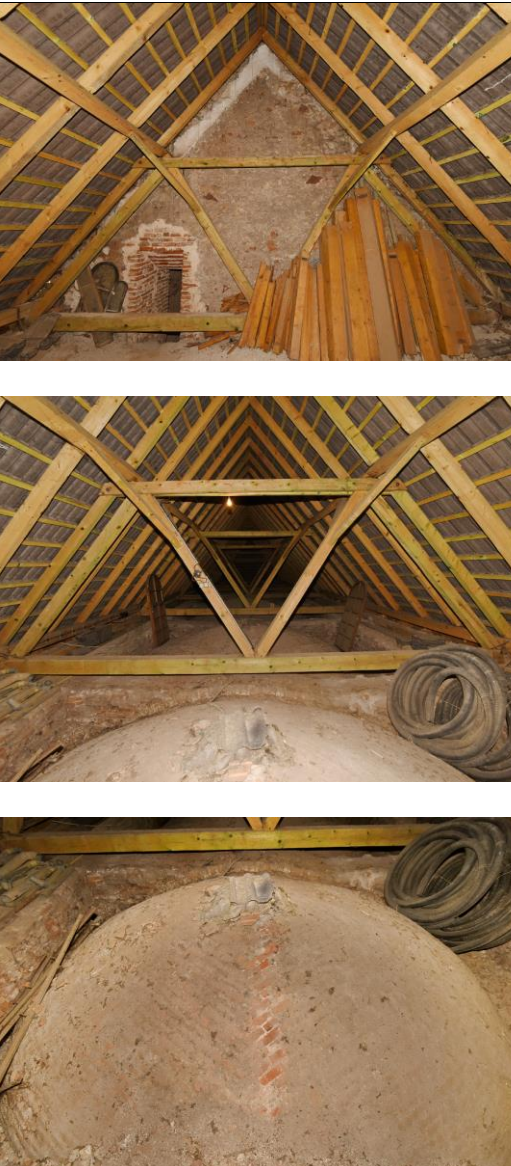
<i>Állapot</i>	A tetőgerinc a boltozatokon végig vízcsöpögés jelei mutatkoznak.		
<i>Történet</i>	<p>14. sz.: a torony felépülésekor készült tető lenyomata látható a toronyfalon</p> <p>1728: zindelyezték a tetőt</p> <p>1766: vörösfenyő zindely</p> <p>1790: a főhajó boltozatainak építésekor a falakat felmagasítják</p> <p>1856: tűzvész után új tető épül piros-zöld mázas cserépfedéssel</p> <p>2002: lebontják a diadalív fölötti oromfalat, és egy kontyolt tető alá vonják a szentélyt és a hajót.</p>		
<i>Kutatás</i>	A falkoronák nem sokban különböznek a középkori struktúráktól, mégis valószínű, hogy a hajó boltozásakor készültek. Datálásuk tisztázandó.		
<i>Értékelés</i>	A felsorolt történeti értékek változtatás nélkül megtartandók.		
<i>Javaslat</i>	<p>A tető fedését a gerinc mentén felül kell vizsgálni, szükség esetén javítani.</p> <p>Hosszú távon javasoljuk a hajó, a szentély és a sekrestye teteje középkori állapotának rekonstrukcióját. Ez a diadalív, illetve a szentély-sekrestye K-i fala</p>
