## Rettegés és félelem Tállyán

*Adalékok a tállyai római katolikus templom építéstörténetéhez,  
különös tekintettel az 1931. évi boltozatcserére*

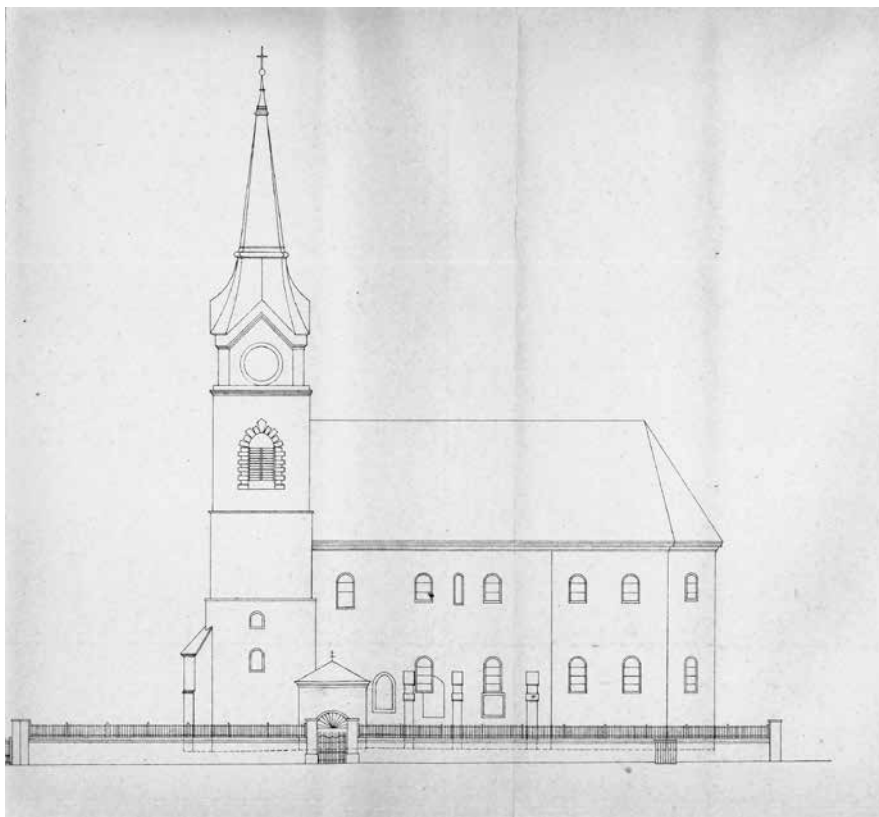
2. A templom déli homlokzata. BME építészmérnök hallgatók nyári városfelmérései, 1993  
Magyar Építészeti Múzeum és Műemlékvédelmi Dokumentációs Központ, Tervtár, Itsz. D 36973

sú szentély csatlakozik, földszintes, toldalékelőteres sekrestyével. A hajó nyugati végének déli szakaszához négyzetes alaprajzú, saroktámpilléres, kétemeletes, óraszínttel záródó torony, északi szakaszához a torony folytatásában emeletes toldalék (ún. pillérház) kapcsolódik; déli oldalának nyugati szakaszához a torony közvetlen szomszédságában négyzetes alaprajzú, földszintes bejárat előcsarnok. A templomtestet a szentély sokszögzáródására, illetve a hajó nyugati falára meredeken kontyolt nyeregretető; a sekrestyét keletre, a bejárat előcsarnokot délre lekontyolt nyeregretető; a toldalékokat félnyeregretető, a tornyot összetett idomú sisak fedi. A homlokzatokat csak vízszintes tagozatok – lábazat, párkányok – és az aktuális nyílások, valamint a déli hajófalon korábbi, gótikus ablakok nyomai (2. kép), az északi hajófalon gerendafészek nyomai tagolják.

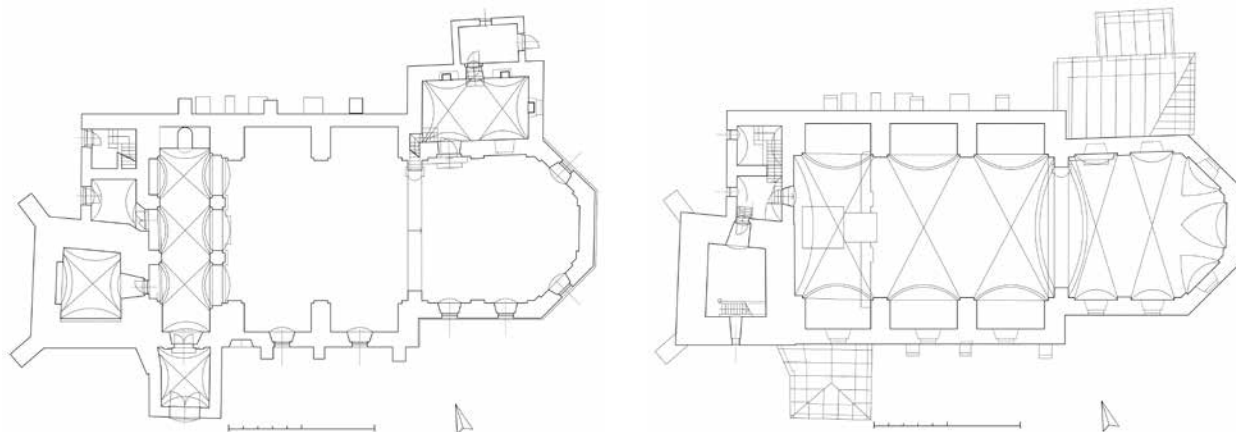
3a–b. Hernyák Emese: A templom alaprajza (a: földszint, b: karzatszint), 2011

dongaboltozatos raktárhelyiség nyílik. E két helyiség folytatásában, a karzat északi szakaszának nyugati szomszédságában van a dongaboltozatos karzatlépcsőház, amelynek csak kívülről, a templomkertből van bejárata, és a raktár fölötti dongaboltozatos helyiségbe vezet, ahonnan a karzat és a toronyfeljárat is megközelíthető. A szentély északi oldalához épített sekrestye két keresztboltozat-szakaszos (3a–b kép).

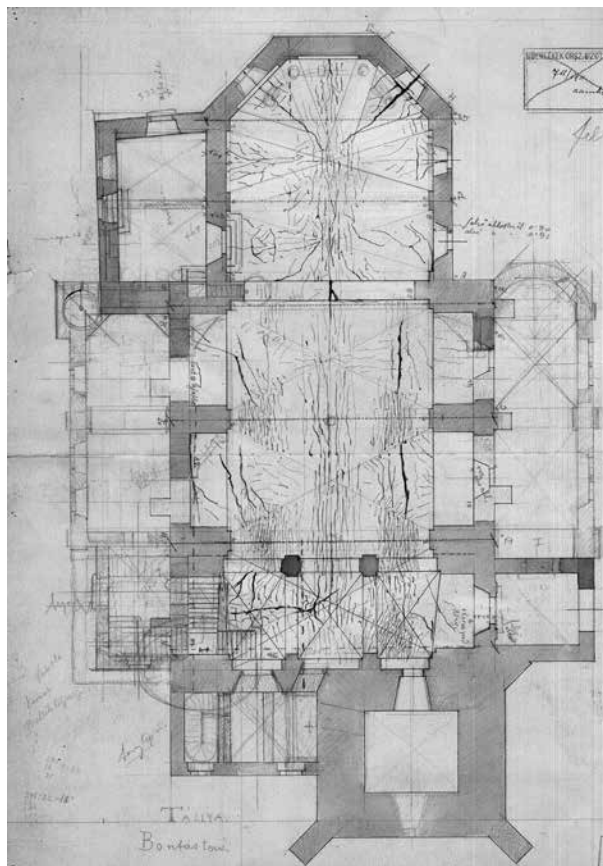
6. Sztelho Ottó: Bontási terv, 1911.

Magyar Építészeti Múzeum és Műemlékvédelmi Dokumentációs Központ, Tervtár, Itsz. R 7758.

- 46 Sztzehlo felvételi-bontási tervére (MÉM MDK, Tervtár, Itsz. R. 7758) a boltozati repedéseket aktuális állapotukban Lácay Fritz Oszkár jelölte rá másfél évtizeddel később: „A nagyobb repedések helyeit a Sztzehlo-féle felvételi terven színes tintával tüntettem fel.” MÉM MDK,

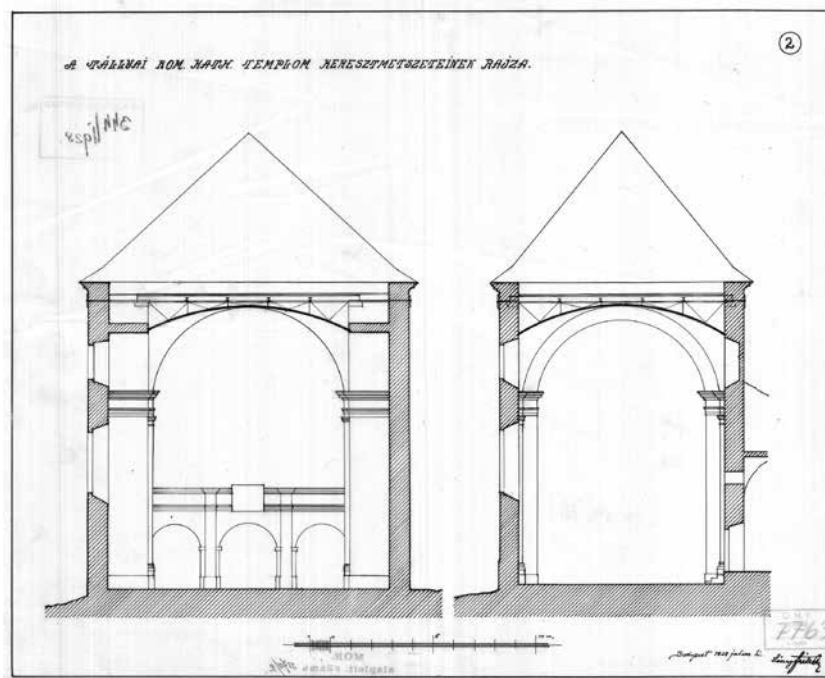
7. Láczy Fritz Oszkár: A hajó és a szentély keresztmetszete a tervezett rabicboltozattal, 1928 Magyar Építészeti Múzeum és Műemlékvédelmi Dokumentációs Központ, Tervtár, Itsz. R 7763.

lóan alulméretezett falat, noha a szentély boltozatának feszítávjá a hajó boltozatáéval megegyező. A szentélyben a boltozati nyomóerőt felfogják a vonóvasak, a hajó két keleti sarkában a szentély, a délnyugatiban a torony tömege; az északnyugati sarokban a pillérház tömege az utólag beépített vonóvasakkal együtt sem tudja ellensúlyozni a nyomást, így ez a templom boltozatának legérzékenyebb pontja. Súlyosbította a helyzetet, hogy az épületen évtizedekig nem volt ereszcsonna, így a tetőről leömlő víz alámosta a falakat, továbbá hogy az 1861-es tűzvész után a boltozatok fölött másfél évig csak ideiglenes deszkafedés volt, ami igen kevésbé tudta védeni a szerkezetet a fagy és eső állékonyságromboló ha-

tása ellen.<sup>54</sup> Láczy a két megoldási lehetőség – a régi boltozatok megtartása és biztosítása, vagy bontás és formailag a régivel megegyező, könnyű, rabicszerkezetű boltozat építése – közül egyértelműen az utóbbit találta technikailag megfelelőbbnek és műemléki szempontból is elfogadhatónak.<sup>55</sup> Noha ez a legsürgősebb munka a Sátoraljaújhelyi Államépítészeti Hivatal költségvetése szerint 5300 pengőből kijött volna, az egyházközség a boltozatcserét és a járulékos munkákat egy ütemben akarta megvalósítani.<sup>56</sup> 1928 júliusára Láczy elkészítette a terveket (7. kép) és a teljes, 19 277 pengőre rúgó költségvetést,<sup>57</sup> ám ezt az összeget az egyházközség még évekig nem tudta előteremteni.
