Nagy Veronika

## A műemlékvédelem egykori székháza a budai Várnegyedben

(Táncsics Mihály utca 1.)

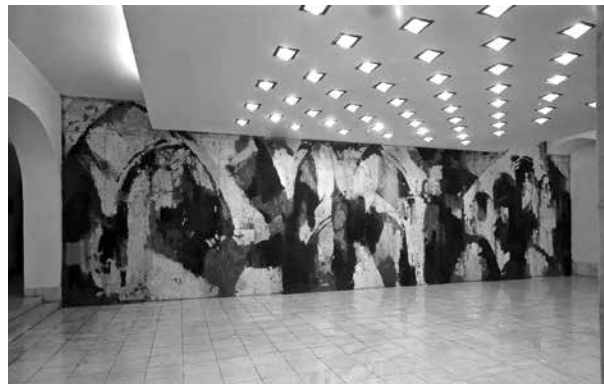
2. A barokk palota udvarának lefedésével kialakított „lebegő földemes” aula Domanovszky Endre műemlékeket felidéző mozaikképével. Az épület helyreállításának tervezői Erdei Ferenc, Havassy Pál építészek és Lőrinczi Edit belsőépítész, 1969–1971  
Magyar Építészeti Múzeum és Műemlékvédelmi Dokumentációs Központ, Fotótár, ltsz. 99694N

az építészeti, belsőépítészeti koncepciót (2. kép). A helyreállításhoz egységes, az új funkciónak megfelelő belsőépítészeti terv készült.<sup>7</sup> Lőrinczi Edit belsőépítészt itt megalkotott terei ismerősek lehetnek több, ebben az időben felújított közintézményből (Országos Széchényi Könyvtár [1983], Római Magyar Akadémia [1977], a budapesti Hilton Szálló [1984–2004], az MTA könyvtára [1988], vagy az O. Ecker Judittal közösen tervezett BME Központi Könyvtár [2001] belsőépítésze).<sup>8</sup>

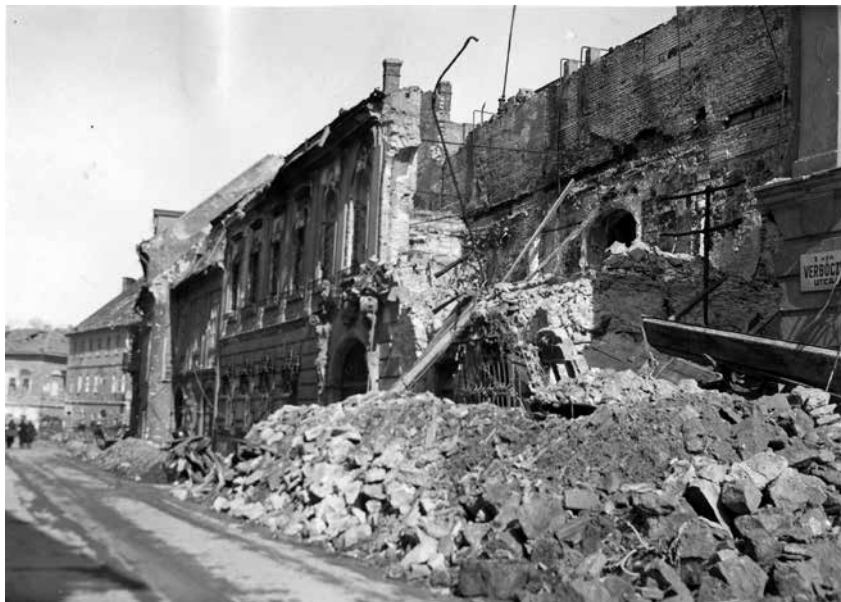
3. Az épület az egykori Verbőczy (a mai Táncsics) utca felől a második világháború után  
Fortepan, no. 105792

Táncsics utcai épületet, így képei az építéstörténet kutatásának is forrásai. Az ostrom alatt a legjelentősebb kár a Táncsics utcai szárnyat érte. Az épület délnyugati fele nagy szakaszon teljesen elpusztult, ugyanakkor egészen szerencsés módon megmenekült a szobordíszes, kőkeretes kapu. A pusztulás mértékéről fénykép és felmérési rajz is tanúskodik (3. kép).<sup>9</sup>

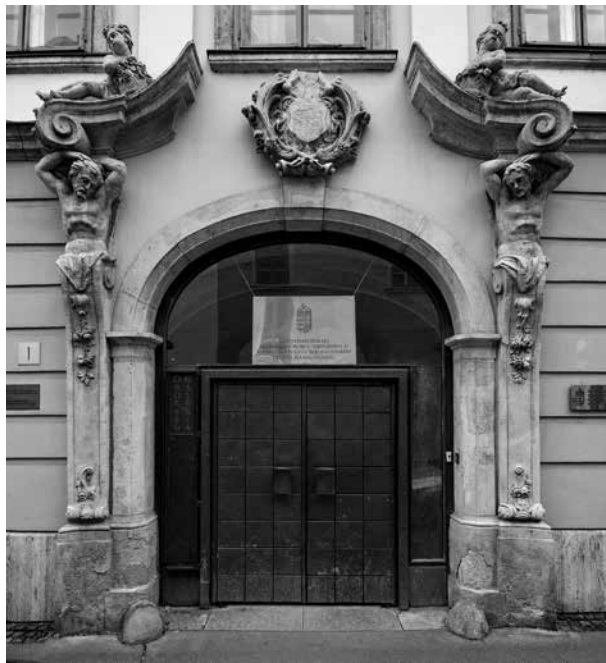
4. A Táncsics Mihály utcai kapu  
(Gaylyhoffer-Kovács Gábor felvétele, 2019)

A barokk palota legjellegzetesebb részlete, a díszes kőkeretes kapu, szerencsés módon átvészelte az évszázadokat (4. kép). Két oldalán az oszlopok felső részét hermák díszítik. Meztelen felsőtestű férfialakok fejük fölé emelt kézzel tartják a fölöttük csigába csavarodó, ívesen felfelé törő, majd az osztópárkány előtt hirtelen véget érő párkányokat. A volutás párkányszakaszok mindkét

oldalán fél oldalra dőlve egy-egy puttó helyezkedik el. A kaput 2000-ben restaurálták.<sup>22</sup> Felületén sokféle javítás és kiegészítés nyomai láthatók. A többi részlethez képest a puttók szenvedték el a legtöbb károsodást. A jobb oldali az időjárás viszontagságai és elsősorban az ostrom pusztítása miatt szinte teljesen megsemmisült. A bal oldali jobb állapotban maradt meg, de ez is jelentős kiegészítésre szorult. Az elegánsan, jó arányokkal megoldott hermaszobrok tapasztalt szobrászról árulkodnak. A szobrok a középső akantuszlevelekkel díszített címerrel együtt a 18. század második felében készülhettek. Ma már nem látható a címerkép, még a

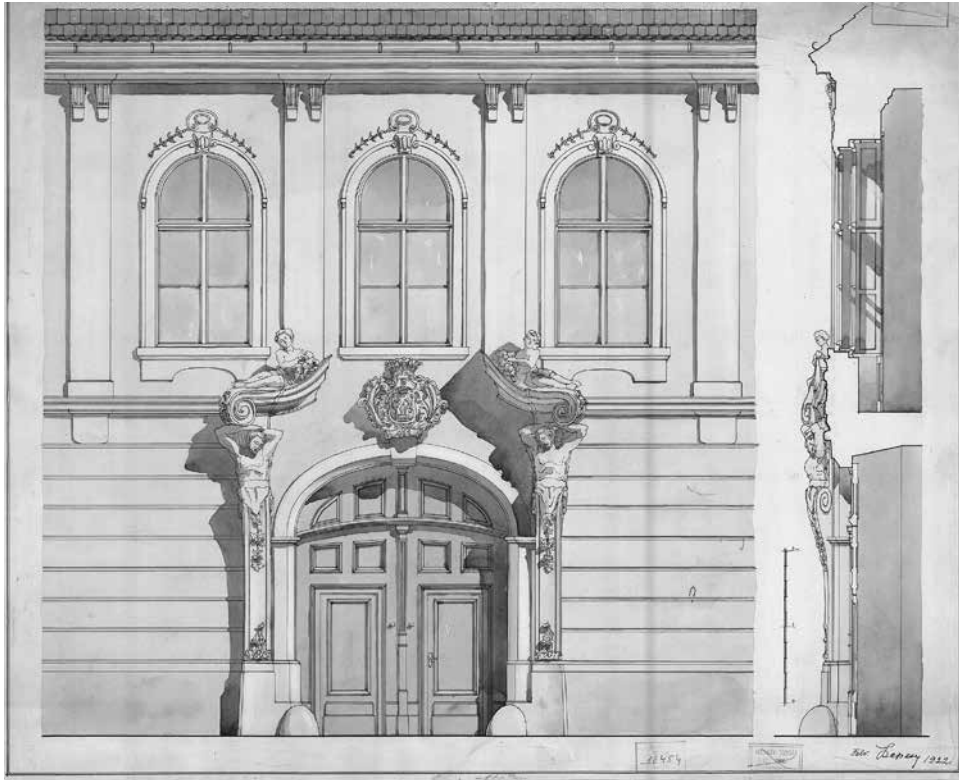
5. Szepessy Sándor felmérési rajza 1922-ben a homlokzatról. Az építész az angol nagykövetség megbízásából tervezte meg az épület átalakítását. A felmérési rajz alapján azonosítható a mára elpusztult címerkép Magyar Építészeti Múzeum és Műemlékvédelmi Dokumentációs Központ, Tervtár, ltsz. R 10454

A század kilencvenes éveiben már Piret de Bihaïn belga (vallón) bárói családé a palota. A család apró címere ott látható a kapun. 1920-ban az épület a Hatvany-Deutsch család tulajdonába került. 1922-ben a brit nagykövetség vásárolta meg. A követség megbízásából Szepessy Sándor építész felmérési rajzokat és fényképeket készített az épületről, így a neobarokk átalakítás előtti állapotról pontosabb képünk lehet (5. kép). Az épületet ekkor a brit nagykövetség igényeinek megfelelően jelentős mérték-

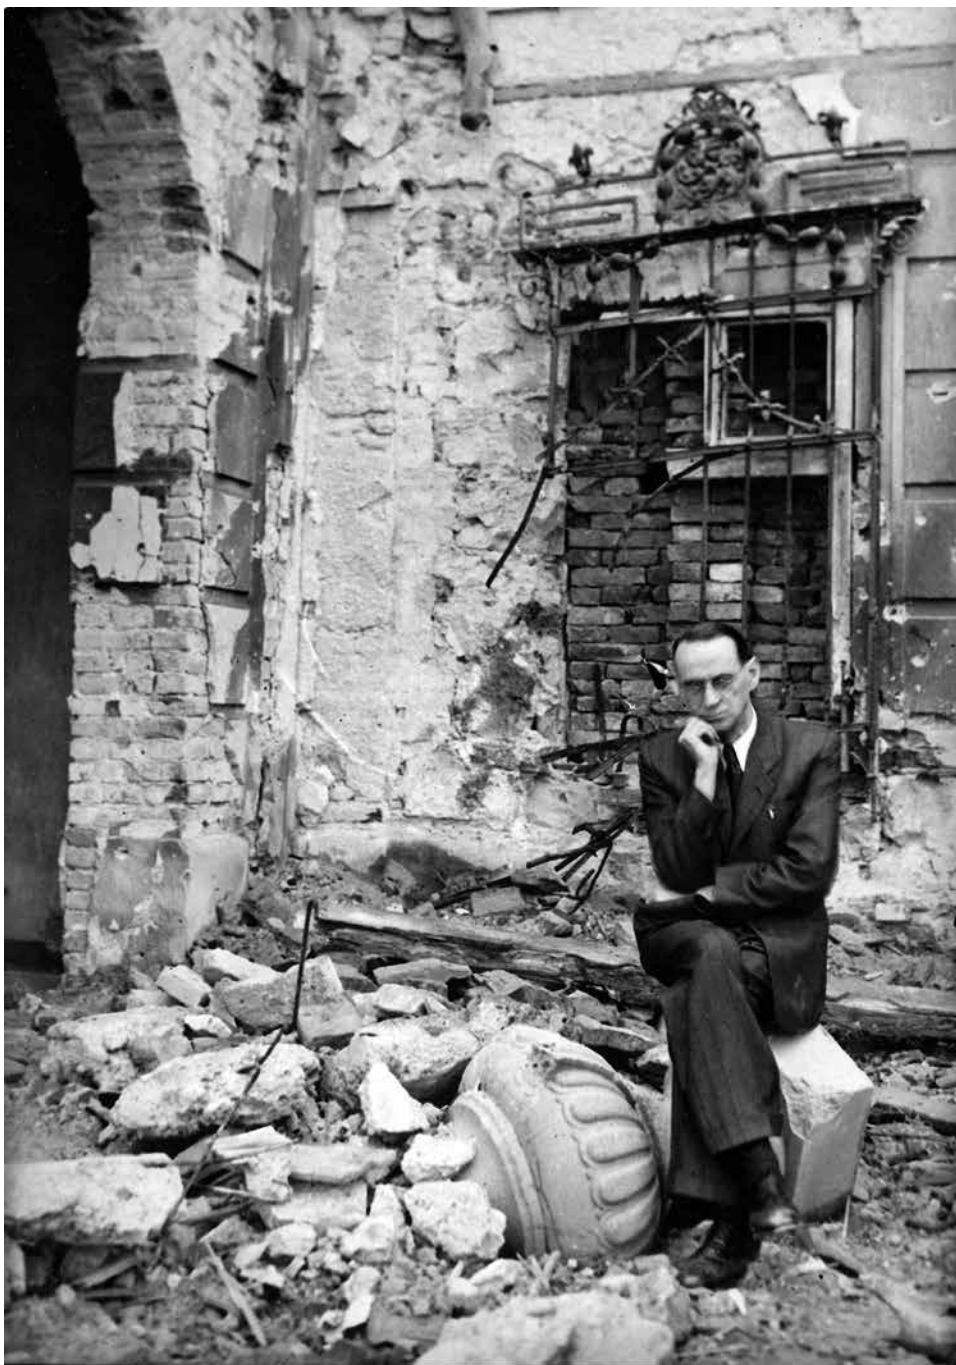
7. Az épület az ostrom után: Carl Lutz a kertben  
Fortepan, no. 105789

A háború súlyos károkat okozott az épületben, az sokáig tető és nyílászárók nélkül állt. A Táncsics utcai homlokzaton a kaputól jobbra lévő homlokzat csaknem teljesen elpusztult, ugyanakkor az Ibolya utcai homlokzat neobarokk átalakítása nagyrészt megmaradt. Az 1960-as évek elején az akkor már tizenöt éve romosan álló épületet a brit nagykövetség teljesen újjá akarta építeni. A tervezett átépítést az akkori műemlékvédelmi hivatal nem engedélyezte. Az angol nagykövetség így elállt szándékától (7. *kép*).
