Berzéte,

Református templom

Építéstörténeti
tudományos
dokumentáció

2020

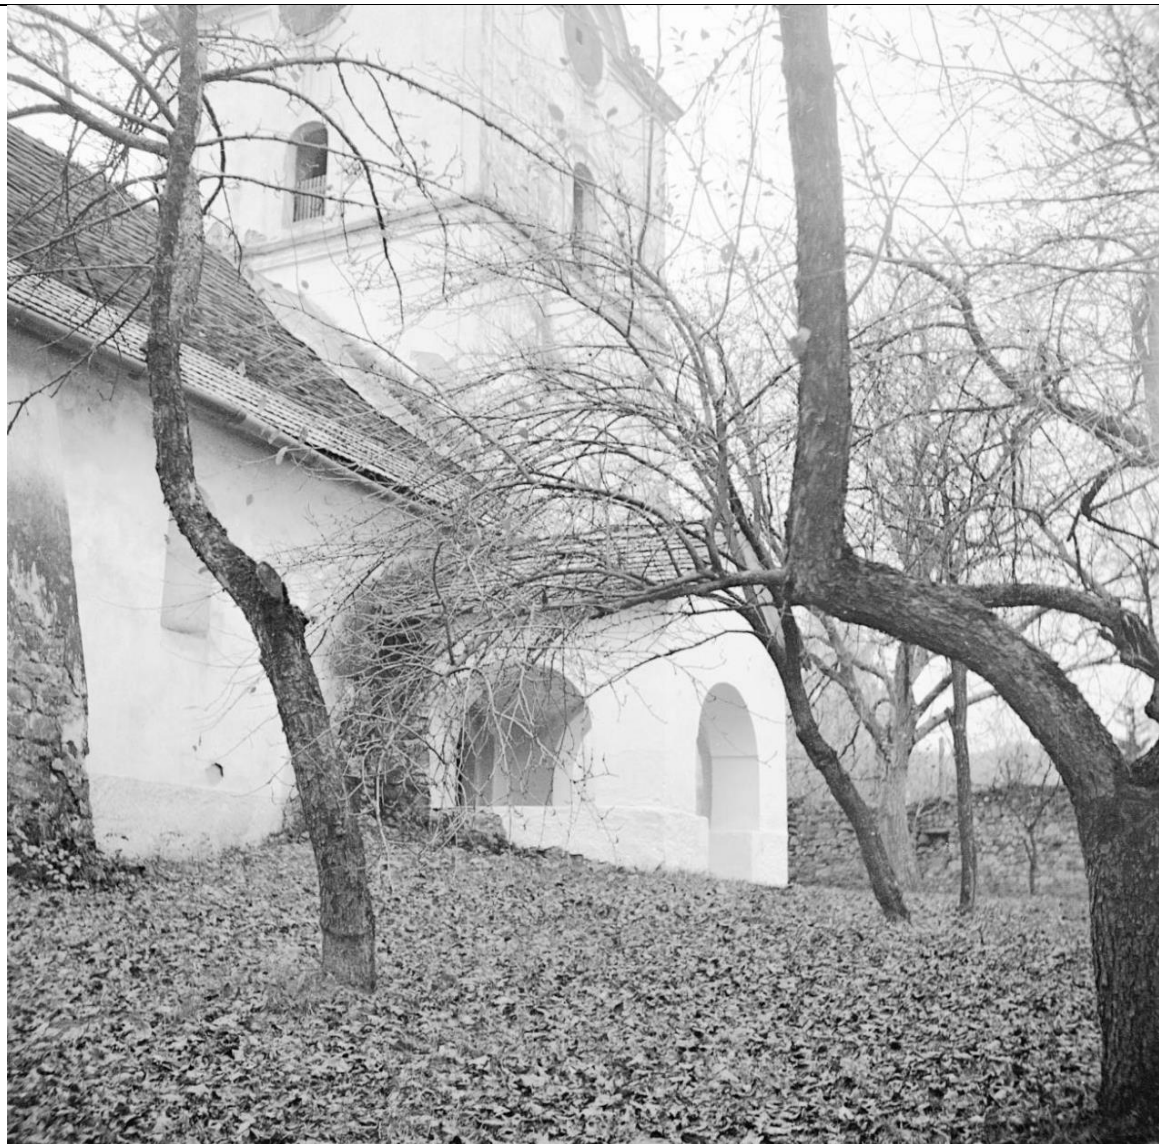
MÉM-MDK, Fotótár 008.305N

A portikusz K felől

- Erős leázás látszik a portikusz és a hajófal csatlakozásánál, és talán egy elbontott támpillér nyoma

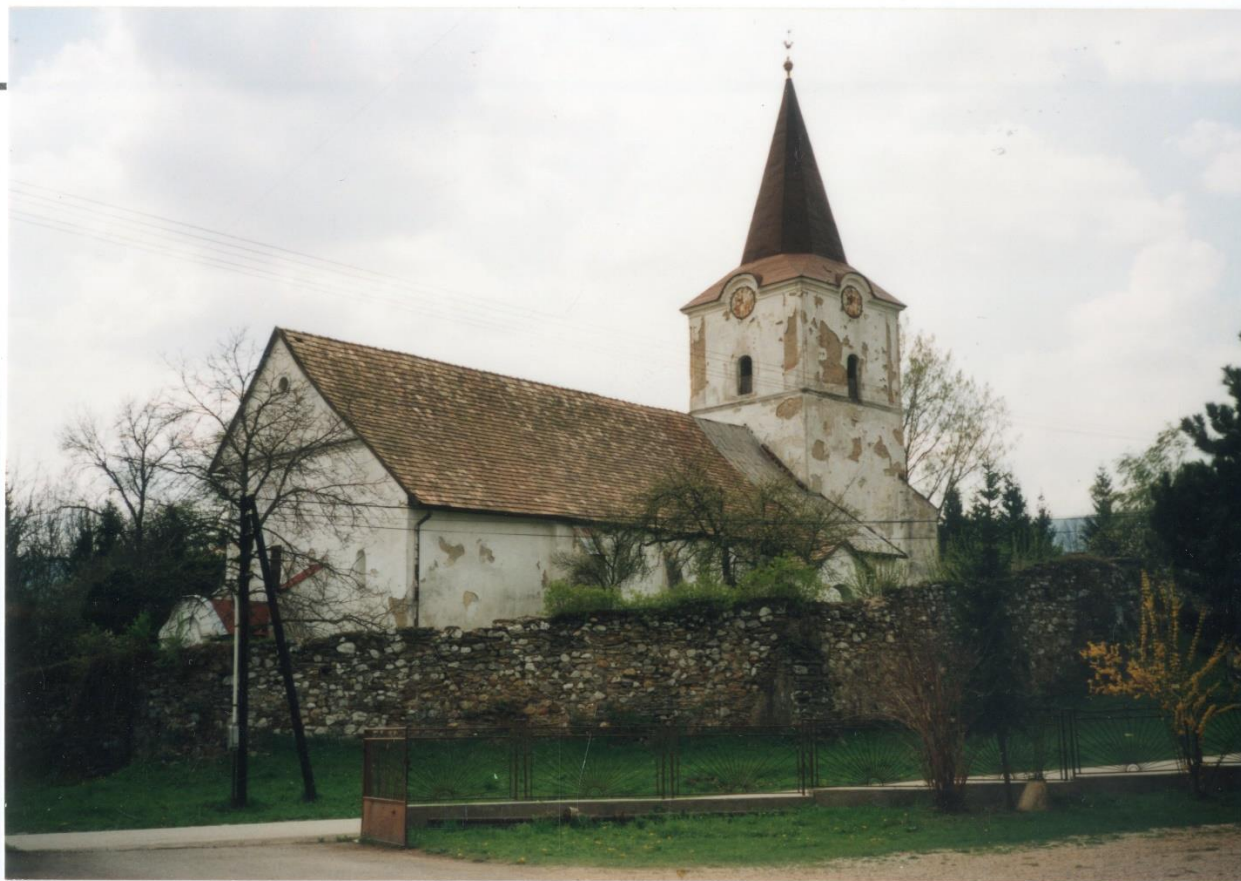
Pamiatkový úrad, Pozsony, 144 472. (Tököly Gábor, 2002. április)

A templom ÉK felől, a parókia udvaráról

- oromfalakra ez a legfontosabb forrás (eddig)
- cseréptető
- leromlott homlokzatok

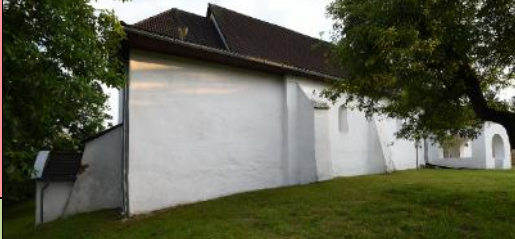
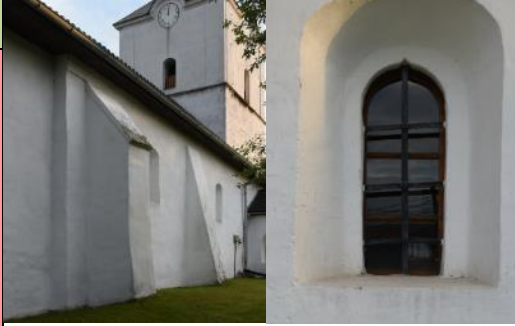
Megnevezés	Az északi „mellékhajó” homlokzatai		
Lokalizáció	<p>A mellékhajóként kialakított északi bővítmény hosszú északi és rövid nyugati homlokzata. Kelet felé egy támpillér után alig kiugró falsarokkal végződik, itt csatlakozik a sekrestye északi falához. A nyugati szakasz közvetlenül csatlakozik a toronyhoz. Az északi homlokzat közepén nyílik a templom bejárata, előtte előcsarnok csatlakozik hozzá (l. alább).</p>		 
Leírás	<p>Északi homlokzat: A kb. 26 m hosszú homlokzatot három különböző méretű és alakú támpillér tagolja. A szélsők közül egyik sem a falsarkon áll, hanem a falsaroktól kissé távolabb, merőleges helyzetben. A támpillérek kb. azonos magasságig emelkednek, párkány nincs fölöttük. (Korábbi párkányra utaló nyom, egy alig kiugró sáv, a K-i falsaroknál figyelhető meg.) A homlokzatnak lábazata nincs.</p>	17. sz.

<p><i>Ny-i támpillér:</i> rövid, de széles, rézsús támpillér.</p> <p><i>Falcsonk (?):</i> közvetlenül az előcsarnok K-i oldalánál, az ereszcsonk alatt a talaj fölé emelkedő, szabálytalan kövekből álló „padka” figyelhető meg. Úgy tűnik, hogy a homlokzati fallal azonos struktúra, ezért visszabontott támpillérnek gondoljuk.</p>	támpillérek: 17. sz.

<p><i>Középső támpillér:</i> rézsús oldalú támpillér.</p> <p><i>K-i támpillér:</i> Erősen kiugró, függőleges, meredek rézsúvel (betonlap) lezárt támpillér. Homlokoldalának alsó, íves kiszélesedése a szabálytalan falazás következménye.</p>	betonlap: 1968	
	<p><i>Ny-i ablak:</i> A többinél szélesebb, lapos kosáríves záradékú, rézsús félköríves nyíló, félköríves, kőkeretes ablak. <i>Vasrács:</i> a kőkeretbe rögzítve, egy függőleges elem három vízszintes pálca van átfűzve.</p>	ablakok: 17. sz.

<p><i>Középső ablak:</i> szabálytalan, szegmensíves, rézsús fülkében nyíló keskeny, félköríves résablak. Kőkeret a záradéknál és a könyöklőnél látszik. <i>Vasrács:</i> függőleges pálca, ami a kőkeretek előtt van a falba rögzítve, tehát utólagos.</p> <p><i>K-i ablak:</i> szabálytalan, szegmensíves, rézsús fülkében nyíló keskeny, félköríves résablak. Kőkeret a záradéknál látszik. Vasrács nincs.</p> <p><i>Felületképzés:</i> változó vastagságú, helyenként a fal egyenetlenségeit követő vakolat, rajta fehér meszelés. A meszelés alatt korábbi, felpikkelt vakolatszigetek figyelhetők meg a középső és a Ny-i ablak alatt és a Ny-i falsaroknál.</p> <p><i>Emléktábla:</i> könyv alakú, fekete kőlap gravírozott betűkkel. A reformáció 500. évfordulójára.</p> <p>A homlokzat fölött a középkori hajó („főhajó”) északi homlokzatának legfelső, keskeny, meszelt sávja látszik. (Erről a falról bővebben l. a Tetőtér leírását).</p> <p>Nyugati homlokzat: A toronyhoz csatlakozó homlokzat tagolatlan, a „mellékhajót” fedő lapos félnyeregvetőnek megfelelően lezárása rézsús. Lábazat nincs.</p> <p><i>Felületképzés:</i> változó vastagságú, helyenként a fal egyenetlenségeit követő vakolat, rajta fehér meszelés. A meszelés alatt korábbi, felpikkelt vakolatszigetek figyelhetők meg.</p>	<p>17. század</p> <p>17-20. század</p> <p>2017.X.31. nem műemléki érték</p> <p>17. sz.</p> <p>17-20. sz.</p>

<i>Értékelés</i>	Megtartandó, kisebb javítások lehetségesek.	
<i>Javaslat</i>	<p>A csapadékvíz elvezetése</p> <p>Történeti értékű vakolatok miatt csak részleges vakolatjavítás lehetséges. A graffitik is megőrzendők.</p> <p>A támpillérek fedésére autentikus megoldás szükséges (zindely vagy kőlap), összhangban a többi támpillérrel és a tetőfedésekkel.</p>

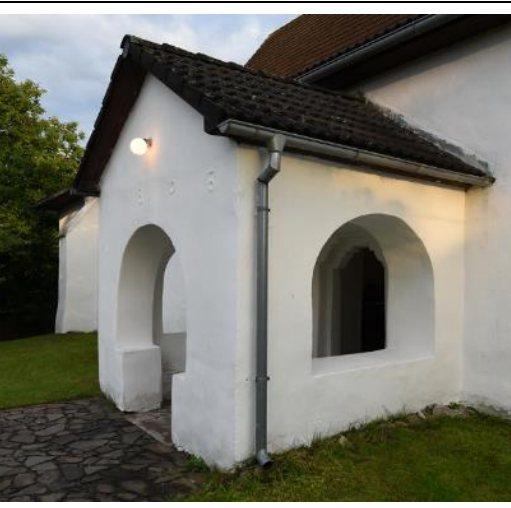
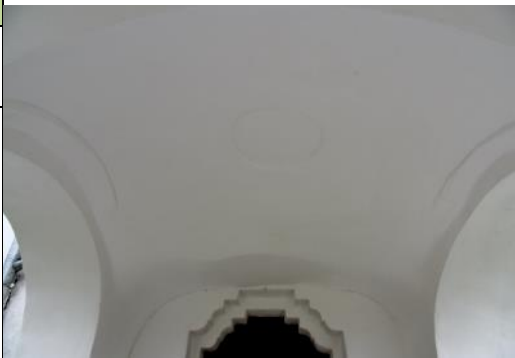
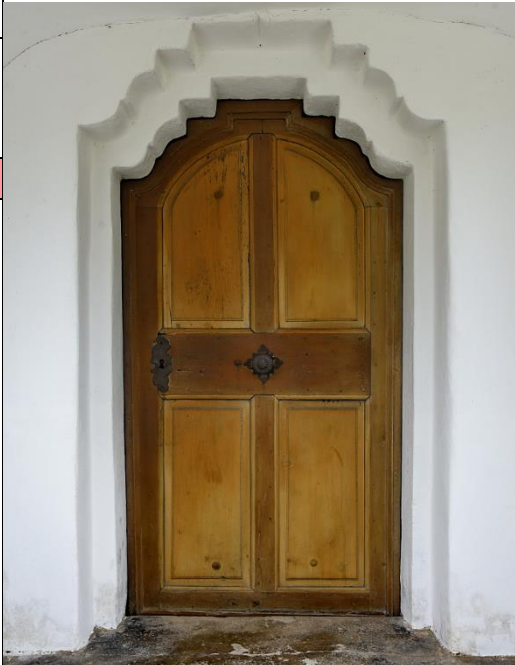
<i>Megnevezés</i>	Az északi előcsarnok

<i>Lokalizáció</i>	<p>Az északi „mellékhajó” közepén nyíló bejárat előtt álló, megközelítőleg négyzet alaprajzú, csehsüvegboltozatos, nyeregtetővel fedett előcsarnok. Bejárati nyílása félköríves, oldalain egy-egy szintén félköríves, mellvédés árkád nyílik a szabadba. Járófelület: simított beton.</p>		
<i>Részletek</i>	1806-os évszám: Bejárata fölött vakolatból formázott évszám jelzi az előcsarnok építésének idejét.	1806	
	<i>Boltozat:</i> a csehsüvegboltozatot a széleken vakolatból húzott sávok, közepén mélyített, kör alakú mező díszíti.	1806	
	<i>Kapu kőkerete:</i> A templomkapu kőkerete archaizáló, egylépcsős bélétes keret, záradéka szemöldökgyámos nyílást idéz.	17. sz.	
<i>Simított beton járófelület.</i>	1968	1968

1968-as évszám: az oromzatban, a vakolatba mélyítve	
<i>Állapot</i>	Jó. A falak alján vizesedés mutatkozik, a vízvezetés nincs megoldva, az ereszcsonorna a falak tövébe vezeti a vizet.

<i>Történet</i>	A 17. században épült „mellékhajóhoz” 1806-ban építették az előcsarnokot. A helyén eredetileg támpillérek állhattak. A K-i oldalon az előcsarnok új falát közvetlenül a régi támpillér mellett építhették, talán ennek a csonkja látható ma is. Ha a kapu Ny-i oldalán is volt támpillér, azt vagy belefoglalták az előcsarnokba, vagy pontosan a helyén építették az előcsarnok nyugati falát. 1968: helyreállítás 2008: Krcho János 2011 körül: homlokzathelyreállítás	
<i>Kutatási kérdések</i>	A kapu (és kőkerete) valószínűleg a mellékhajó építésekor készült, ezt igazolni szükséges. Ny-i fala talán egy támpillér helyén vagy annak felhasználásával épült.

<i>Javaslat</i>	Falkutatás A csapadékvíz elvezetése A beton járófelület cseréje Hosszú távon a tető héjazatának cseréje Csak részleges vakolatjavítás lehetséges.

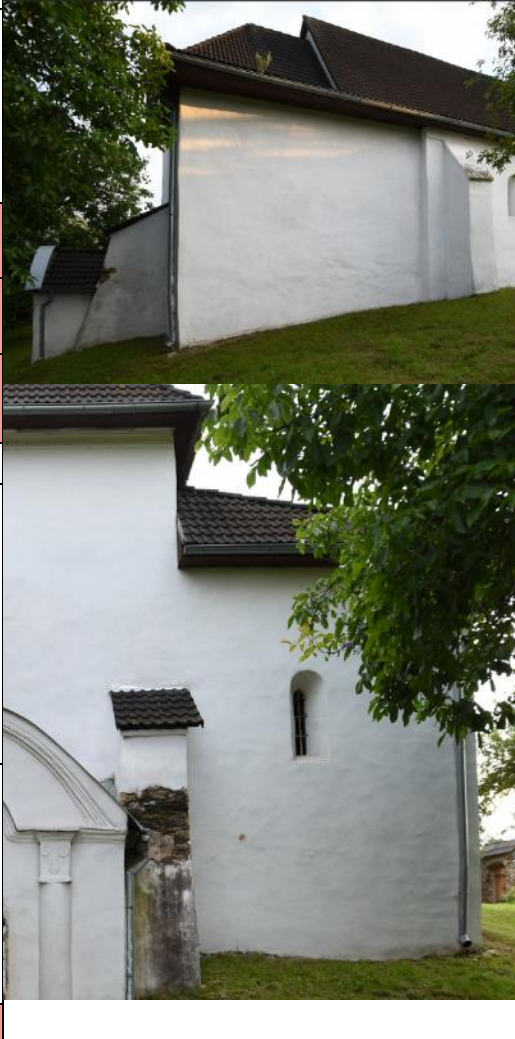
Megnevezés	A sekrestye homlokzatai

Lokalizáció	<p>A szentély É-i oldalán, K felé lejtő terepen álló, téglalap alaprajzú sekrestye K-i fala a szentély egyenes zárófalának folytatása, azzal azonos struktúra. Hosszabb É-i fala nekifut az északi „mellékhajó” falának, mely alig valamivel É-abbra húzódik. Találkozásuknál tehát alig kiugró falsarok van. Ablak csak a K-i falon nyílik, középtengelyben. Párkány, lábázat nincs.</p>		
Részletek	Ablak: a K-i fal középtengelyében nyíló félköríves, rézsús ablak a nyílásnál alig kiugró kerettel. A vékony meszelés látni engedi a faragott kőelemeket.	13. sz.	
	Vasrács: a keretbe rögzített, 3 vízszintes elemen egy függőleges pálca van átfűzve és a keretbe rögzítve.	19. sz.?	
	Felületkezelés: a kőfal egyenetlenségeit néhol látni engedő, változó vastagságú vakolat, rajta fehér meszelés.	13-20. sz.	
Állapot	Jó. A vízelvezetés nincs megoldva, az ereszcatorna a falak tövébe vezeti a vizet.

Történet	<p>A sekrestye biztosan a reformáció előtt épült, valószínűleg a templommal egyszerre, vagy kevéssel az után. A hasonló (egyenes szentélyzáródású) templomok esetében ez pl. Baktalórántháza esetében történt így. Eredeti oromfala a szentély oromfalához csatlakozott.</p> <p>Eredeti oromfala a szentély oromfalához csatlakozott. 2002-ben ezt a szentély oromfalával együtt elbontották, és kontyolt tető készült.</p> <p>2011 körül: homlokzathelyreállítás</p>		
Kutatási kérdések	<p>A sekrestye egyszerre épült-e a szentéllyel?</p> <p>A K-i fal eredeti formája: oromzatos volt-e?</p> <p>A sekrestye funkcióhoz kapcsolódó kézmosófülke vízelvezető nyílását lehet keresni.</p> <p>Korábbi vakolatok, azokon esetleg festések</p> <p>Az oromfal (és a nyeregtető) eredeti formája.</p>		
Értékelés	Megtartandó, kisebb javítások lehetségesek.

<i>Javaslat</i>	<p>Falkutatás</p> <p>A csapadékvíz elvezetése</p> <p>Csak részleges vakolatjavítás lehetséges.</p> <p>A műszaki problémák megoldása után javasoljuk a szentély és a sekrestye eredeti oromfalának és tetőformájának rekonstrukcióját. Ez a keleti falak oromzatának visszaépítését és új nyeregtető készítését jelenti. (A részleteket kutatás alapján lehet megtervezni.)</p>

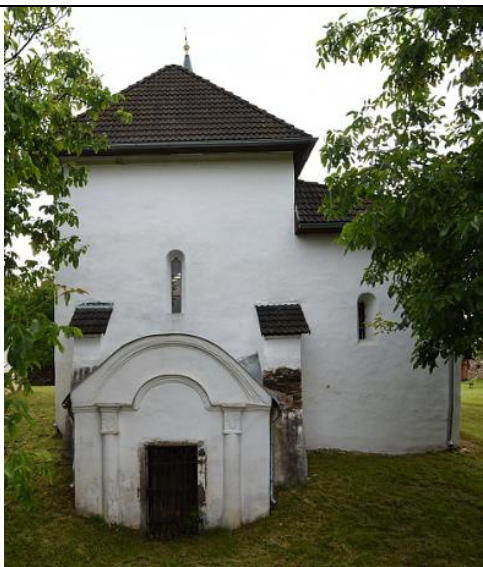
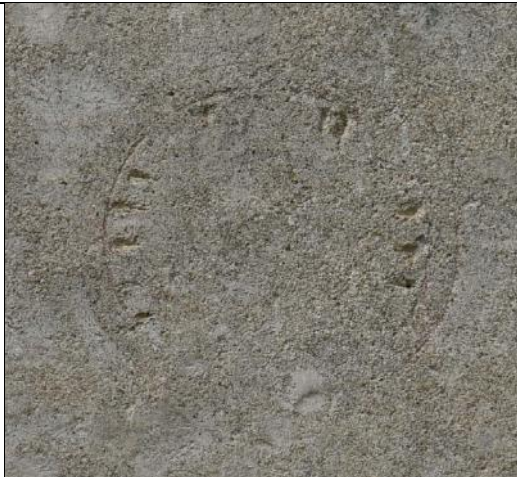
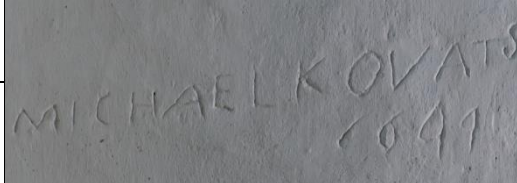
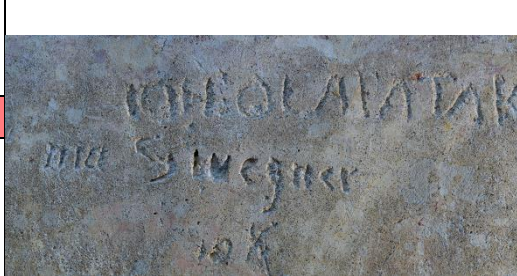
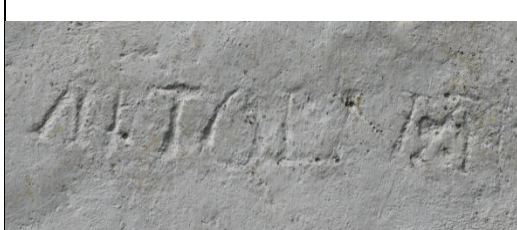
<i>Megnevezés</i>	A szentély homlokzatai

<i>Lokalizáció</i>	<p>A K felé lejtő terepen álló, megközelítőleg négyzet alaprajzú (egyenes záradéku) szentély alig keskenyebb a hajónál, és É felől vele azonos hosszúságú sekrestye csatlakozik hozzá. A D-i oldalon, a hajófalhoz tehát alig kiugró falsarokkal csatlakozik, K-i fala pedig a sekrestye falával azonos struktúrát képez. A K-i fal középtengelyében és a D-i fal belső középtengelyében nyílnak a szentélyt megvilágító, gótikus ablakok.</p> <p>A K-i falhoz aszimmetrikus helyzetben két támpillér épült. Közöttük kripta épült (lásd alább).</p> <p>Lábazat nincs, a falakat vékony, profilált párkány zárja le.</p>		
<i>Részletek</i>	<p><i>K-i ablak:</i> Félköríves, rézsús fülkében nyíló, keskeny, hosszú, kőkeretes ablak, háromkaréjos záradékkal. Rács nélkül, üvegezett.</p>	<p>13. sz. (2011 körül: rekonstrukció)</p>	
	<p><i>D-i ablak:</i> a csúcsíves, rézsús fülkében nyíló, csúcsíves ablak a nyílásnál alig kiugró kerettel. Faragott köelemek nem látszanak.</p>	<p>13. sz.</p>

<p><i>Vasrács:</i> a keretbe rögzített, 3 vízszintes elemen egy függőleges pálca van átfűzve és a keretbe rögzítve.</p> <p><i>Támpillérek:</i> a lejtős terepen a szentély megtámasztására utólag két támpillér épült lapos törtkövekből. Mindkettő hosszú, de alacsony, csak az ablak magasságáig érnek. Oldaluk és tetejük is rézsús. Lezárásuk valószínűleg betonlap, rajta betoncserép.</p> <p><i>Párkány:</i> mindkét homlokzati falat alacsony, lapos profilú párkány zárja le.</p> <p><i>Felületkezelés:</i> a kőfal egyenetlenségeit néhol látni engedő, változó vastagságú vakolat, rajta fehér meszelés.</p> <p><i>Freskótöredék:</i> a D-i fal ablakának magasságában, a K-i oldalon nagyobb felületen freskókat tártak fel és restauráltak. A felpikkelt felületen nagyon kevés festéknyom maradt, a vakolat textúrája azonban elárulja, hogy három szent álló figurája volt itt. 14-15. századi (trecento) megoldás, hogy a szentek nimbuszait sugarasan bekarcolták a friss vakolatba. Beállításuk szimmetrikus: a két szélső a közepén ábrázolt, tehát a legelőkelőbb helyet elfoglaló alak felé fordult. A szentek azonosítására sajnos nincs több támpontunk, de valószínű, hogy a három szent magyar király, István, Imre és László volt itt megfestve.</p> <p><i>„Hic fuit” bekarcolások:</i> a D-i fal két szélén, kb. szemmagasságban a régi vakolatba karcolt „graffitik” látszanak. A Ny-i oldalon: MICHAEL KOVATS 1699, a K-i oldalon: ADAM és M.TOLNA[I]. További betűk is látszanak kissé magasabban.</p>	<p>19. sz.?</p> <p>17. sz.? (1770, vagy előtte)</p> <p>20. sz. k.</p> <p>19. sz.?</p> <p>13-20. sz.</p> <p>1330-1420 között</p> <p>17. sz.</p>

<i>Állapot</i>	Kielégítő. A falak alulról erősen nedvesednek, mert az ereszcatornák nincsenek elég messzire vezetve. A vakolat az alsó részeken hiányos. A párkány hiányos.		
<i>Történet</i>	Egy fénykép alapján tudjuk, hogy a szentély egyenes zárófala eredetileg oromfalas volt. (Ez megfelel az egyenes záródású, keresztboltozatos szentélyű 13. századi templomtípusnak is.) Ugyanígy oromfal emelkedett a diadalív fölött is, ezek között volt a szentélyt fedő nyeregtető. A sekrestye ekkor féloromzattal

<p><i>Javaslat</i></p>	<p>Falkutatás</p> <p>Csak részleges vakolatjavítás lehetséges (kutatói felügyelet!), freskók és történeti vakolatok előkerülésére kell számítani.</p> <p>Legfontosabb a csapadékvíz elvezetése a templomtól.</p> <p>A támpillérek, a K-i fal és a kripta csatlakozásain a bádgozásokat felül kell vizsgálni.</p> <p>A támpillérek fedésére autentikus megoldás szükséges (zindely vagy kőlap), összhangban a többi támpillérrel és a tetőfedésekkel.</p>

A műszaki problémák megoldása után javasoljuk a szentély és a sekrestye eredeti tetőformájának rekonstrukcióját. Ez a keleti falak oromzatának visszaépítését és új nyeregvető készítését jelenti. (A részleteket kutatás alapján lehet megtervezni.)	
--	---	--

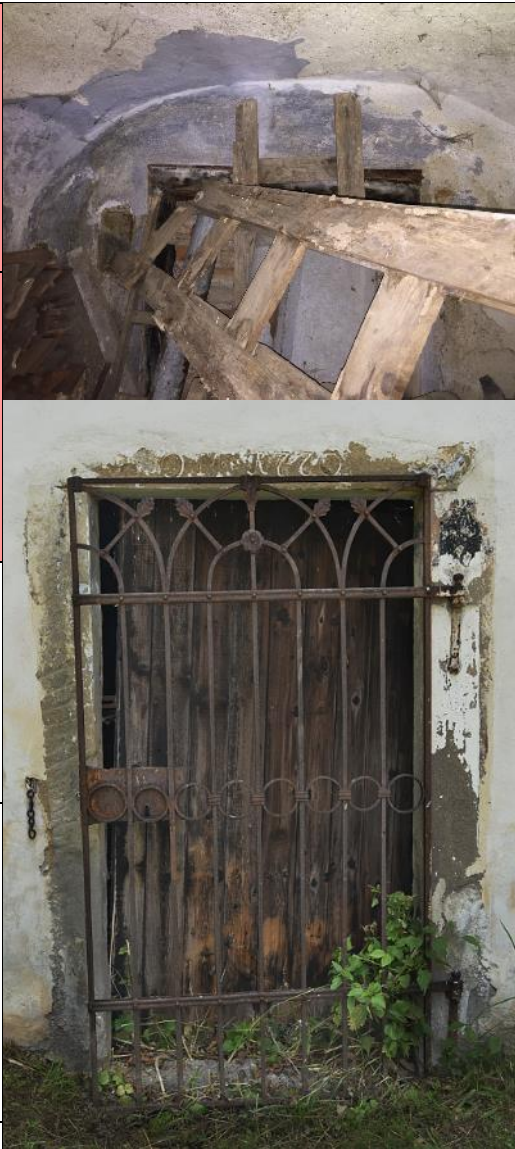
Megnevezés	A kriptá		
Leírás	<p>A szentély alatt kialakított temetkezőhely bejárata részben a lejtős talajba mélyítve, a szentély zárófalát támasztó (utólagos) támpillérek között nyílik. A templomon kívül rész a kriptá előcsarnoka, reprezentatív homlokzata K felé néz, nyeregvető fedí. A teljes kriptá nyújtott téglalap alaprajzú. A templom felől nincs lejárata.</p>		 
Részletek	<p><i>Homlokzat:</i> A középén nyíló széles, de alacsony, vízszintes záradéku, kőkeretes bejárat két oldalán sima törzsű féloszlopok alkotnak aediculaszerű keretet. Hasáb alakú fejezetüket kezdetleges, ión volutákat idéző laposdomborművű ornamentika díszíti. Az oszlopfejezetek zárópárkánya egybeesik a homlokzatokon körbefutó, vékony párkánnyal, mely a bejárat fölött meredek ívben kiemelkedik – mintha a homlokzat központi helyén elhelyezett díszítményt kereteznék. Az íves párkány a lapos, íves oromzaton megismétlődik.</p> <p><i>Kőkeretes kapu:</i> vízszintes záradéku, kőkeretes kapu. Bal szárkövén, a zár helyén durva sérülésnyomok mutatják, hogy többször betörték a kriptába. A szemöldökgerendán a kriptá külső lejárata építési évszáma olvasható: [...]OM 1770. A szalagkeretes szárkövek tetejét már alig észrevehető, fejezetszerűen kialakított, ívesen lemetszett sarkú, mélyített tükrök díszítik, bennük ornamentikával. A kőkereten többrétegű meszelés alatt sötétszürke festés nyomai láthatók.</p> <p><i>Kovácsoltvas rács zárja le a kaput:</i> kifelé nyíló, két gyámolított pipapánton forduló, vízszintes hosszúpántokhoz vékony, függőleges négyzetvasak vannak szegecselve. Középen karikasor merevíti a</p>	1770

<p><i>Belső</i></p> <p>A kriptá két részből áll. A templomon kívül eső előtérből nyílt a templom szentélye alatt kialakított kriptá. Ez utóbbi most megközelíthetetlen, mert a közelmúltban biztonsági okokból az ide vezető ajtót befalazták.</p> <p><i>Előtér:</i> megközelítőleg négyzet alaprajzú, csehsüvegboltozatos tér, mely megvilágítást egyedül a bejáratú ajtón keresztül kap. A téglafalakat vakolat borítja, melyet kék festés díszít. A temetkezőhely felé széles, alacsony, fakeretes ajtó vezet.</p> <p><i>Temetkezőhely:</i> nem ismert.</p>			
<p><i>Állapot</i></p> <p>Elhanyagolt, a templom legveszélyeztetettebb része.</p> <p>Homlokzat: vizesedés nyomai látszanak.</p> <p>Kőkeret: (A bal oldali szárkő sokkal sérültebb.) Mállik, különösen az alsó részek</p> <p>Vasrács: erősen rozsdásodik, az időjárásnak kitett, pusztul.</p> <p>Előtér: a vakolat nagy felületeken lehullott.</p> <p>Temetkezőhely: nem ismert.</p>

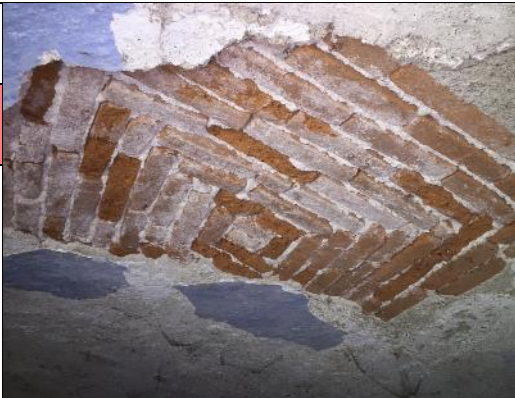
A „timpanonban” nem volt díszítmény, címer, vagy felirat? Esetleg valamilyen applikált dísz lenyomata?

<i>Értékelés</i>	Önmagában is nagyon értékes a 18. századi kripta, az pedig egészen különleges, hogy a középkori templom szerves részét képezi.	
<i>Javaslat</i>	Ha könnyen leemelhető (és elvihető), a kovácsoltvas rácsot fedett, biztonságos helyen javasoljuk őrizni a helyreállításig. A csapadékvíz elvezetése, a csomópontoknál a bádogozások felülvizsgálata. Falkutatás, a színezések vizsgálata. Csak részleges vakolatjavítás lehetséges. Javasoljuk a kripta, vagy legalábbis a kripta előterének helyreállítását. Ehhez szükséges gondoskodni a biztonságról. A kőkeret és a kovácsoltvas rács helyreállítása restaurátori feladat.

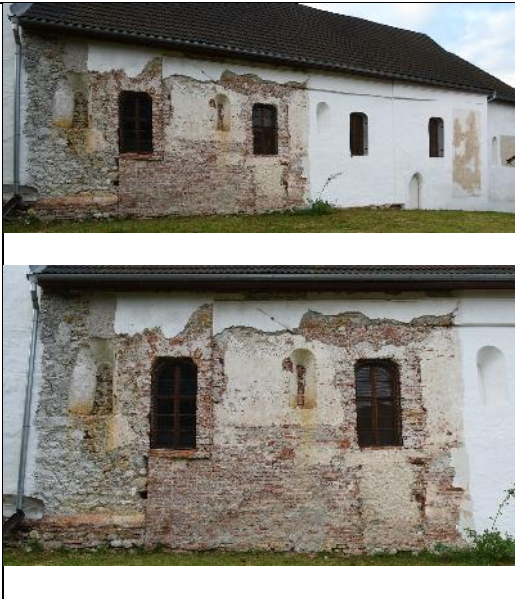
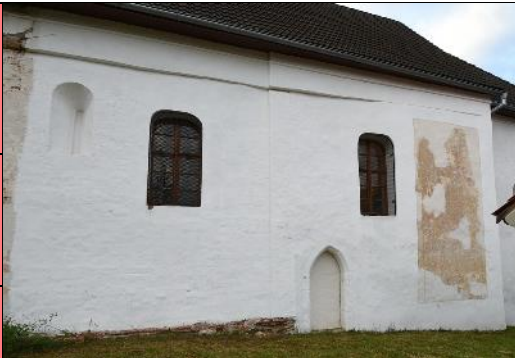
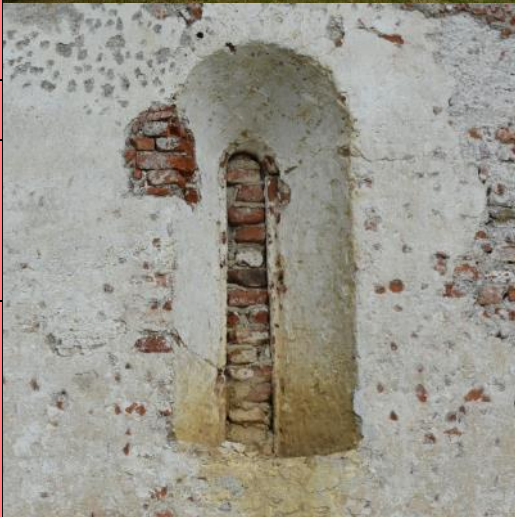
<i>Megnevezés</i>	A templomhajó déli homlokzata	
-------------------	--------------------------------------	--

<p><i>Leírás</i></p>	<p>A templomhajó D-i homlokzati falához Ny-on megszakítás nélkül csatlakozik a torony D-i fala, K-en pedig falsarokkal kapcsolódik a hajónál alig keskenyebb szentélyhez. A hosszú homlokzati falat négy nagyméretű, (a hajó boltszakaszainak megfelelően) egymástól azonos távolságban lévő kosáriréses ablak tagolja. A két Ny felőli ablakközben és a homlokzat Ny-i végén egy-egy középkori ablak látható fülkeként befalazva. A két K felőli ablak között a falsík vált, a K-i szakasz kissé előbbre lép. Az így kialakult saroktól K-re csúcsíves, kőkeretes kapu van fülkeként befalazott állapotban. A homlokzat K-i végén nagy felületen freskót tártak fel.</p> <p>A homlokzatot párkány zárja, mely követi a falsíkváltást, és a diadalívnél a hajó rövid, K-i falára is átfordul.</p> <p>A fal Ny-i feléről eltávolították az új vakolatokat, így megfigyelhetők az építéstörténeti jelenségek. (ezek értelmezését lásd az alábbi rajzon.)</p>

<p><i>Részletek</i></p>	<p><i>K-i és középső (román) ablakfülke:</i> félköríves, tölcséres fülkében nyíló félköríves ablakok faragott téglából készült záradékkal és téglaszárakkal. Több rétegű vastag meszelés borítja. Belülről befalazva, kívülről a befalazást kibontották, így fülkeként jelennek meg.</p> <p><i>Ny-i (gótikus) ablakfülke:</i> félköríves, rézsús ablakfülkében nyíló csúcsíves, háromkaréjos „mérműves” záradékkal. A „mérmű” alatt a szárkövek hiányoznak. A széles rézsún több meszelésréteg „hic fuit” bekarcolásokkal (pl.: „1726”, „Szalai”, „Barta”). Ezek arról tanúskodnak, hogy az ablak egykor könnyen elérhető magasságban volt, Minden bizonnyal tehát karzatablacról van szó. Utóbb két oldalról befalazták, majd a kutatáskor a külső befalazást kibontották.</p> <p><i>Barokk ablakok:</i> a középkori ablakoknál jóval szélesebb és magasabb, kosáriréses ablakok (3 db).</p>	<p>13. sz.</p> <p>14. sz.?</p> <p>1790</p>

<p><i>Gótikus kapu:</i> Csúcsíves kapu egyszerű, rézsús profilú kőkerettel, küszöbkővel. A csúcsív bal oldalát egyetlen kő, jobb oldalát egy hosszabb és egy rövidebb kő alkotja, ezért formája aszimmetrikus. Belülről befalazva, kívülről fülke.</p> <p><i>Román lábazat:</i> A homlokzat K-i felén, a terep lejtése miatt észlelhető a román kori téglatemplom lábazata. Profilja: egy téglavastagságú félhengertag alatt rézsú.</p> <p><i>Román lizénák:</i> a román kori templom K-i és Ny-i sarkát egy-egy lizéna hangsúlyozta. A Ny-i jól látható a Ny-i barokk ablak szélének vonalában, a gótikus kapu(fülke) melletti falsíkváltás, mely a párkányig felnyúlik.</p> <p><i>Gótikus lábazat:</i> A homlokzat Ny-i részén, a toronyhoz kapcsolódó gótikus (törtkő) falszakaszon egyszerű, rézsús lábazat faragott kövekből.</p> <p><i>Történeti vakolatok:</i> A homlokzat Ny-i felén láthatóan, K-i felén lemeszelve nagy felületen középkori vakolatok maradtak meg.</p> <p><i>Felületkezelés:</i> Ny-i rész: „kutatót” állapot, az újabb vakolatokat eltávolították, így jól látható a gótikus törtkő és a román kori téglavaszövet a barokk átalakításokkal. K-i rész: vékony, felületkövető vakolat meszeléssel.</p> <p><i>Freskótöredék:</i> a diadalívnél a fal szinte teljes magasságában Szent Kristóf-kép volt, melynek feltárták és restaurálták a nagy felületen megmaradt hordozó vakolatát. A nagyon kevés festéknyom alapján a keretek és figurák alig értelmezhetők.</p>	<p>14. sz.?</p> <p>13. sz.</p> <p>13. sz.</p> <p>15. sz.?</p> <p>13-18. sz.</p> <p>1330-1420 között</p>

<i>Állapot</i>	<p>A homlokzat Ny-i felén a vakolat szinte teljesen le van verve, K-i fele vakolt, illetve restaurált.</p> <p>A csapadékvíz elvezetése nincs megoldva, az ereszcatornák a falak tövébe vezetik a vizet.</p>		
<i>Történet</i>	<p>13. sz. közepe: megépül a román stílusú templom</p> <p>14. sz.: megépül a gótikus templom a szokatlanul hosszú templomhajóval.</p>

<i>Javaslat</i>	<p>Kőrestaurátori vizsgálat és terv alapján végezhető a faragott kő- és téglaelemek helyreállítása.</p> <p>A D-i homlokzaton feltárt (és még lappangó) részletek védelme és megőrzése a legfontosabb feladat. További beavatkozások csak kutatói felügyelet mellett végezhetőek.</p> <p>A feltárt részletek dokumentálása és értelmezése megtörtént, de bármilyen építészeti beavatkozás előtt ezt meg kell ismételni.</p> <p>További kutatások a tervezett beavatkozások függvényében szükségesek lesznek.</p>

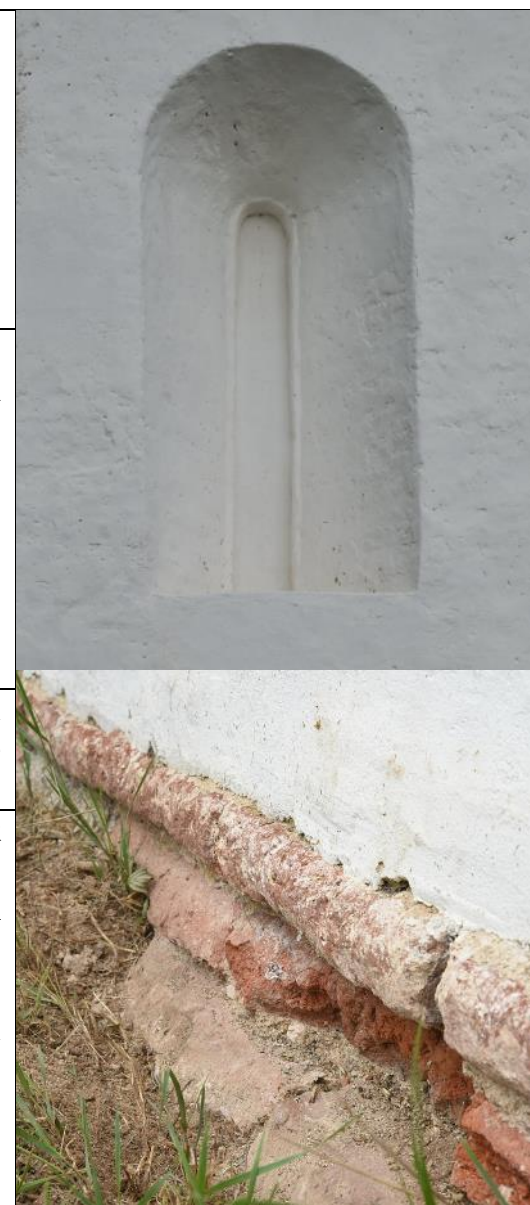
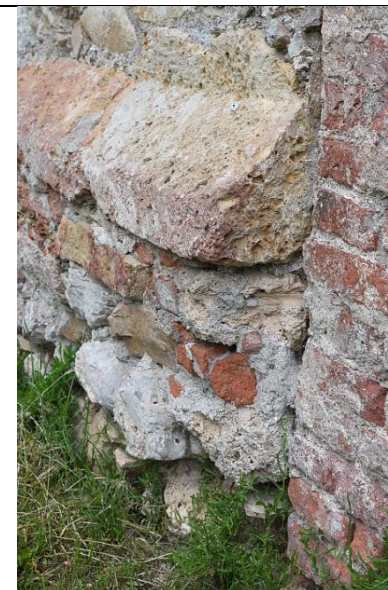
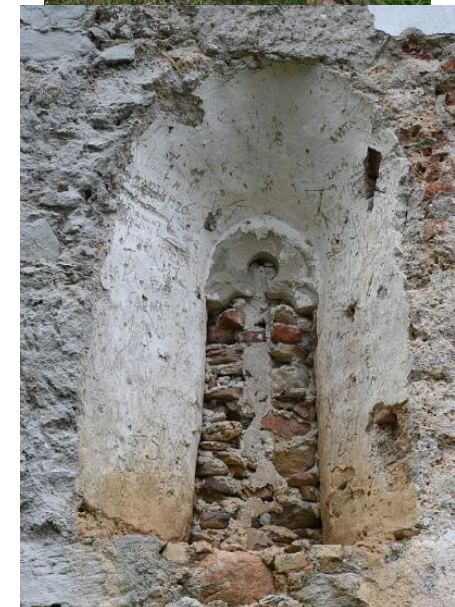
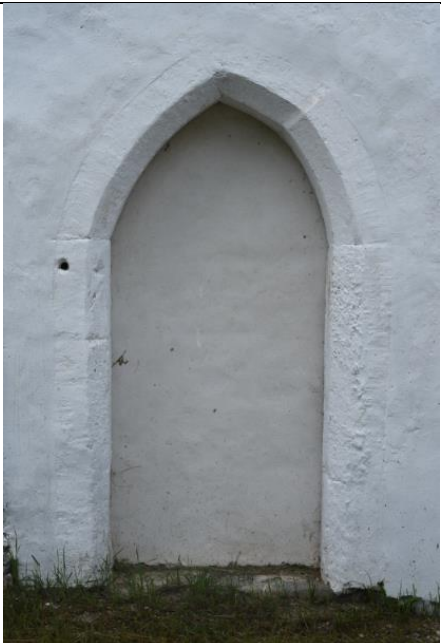
Helyreállítás: a K-i szakaszon az építéstörténeti jelenségeket, műformákat bemutató, didaktikus helyreállítás történt. Ez a szemlélet folytatható a Ny-i részen is. (Az alábbi részletekhez lásd alább a magyarázó rajzot.)

román és gótikus ablakfülke: a hozzájuk tartozó vakolatrétegek értékesek, megőrzésük, bemutatásuk restaurátori feladat. A *graffitiket* dokumentálni és értelmezni kell. Fülkeként bemutathatók.

két román ablak töredéke: további kutatás alapján jelzésszerűen bemutathatók

román templom délnyugati sarka: a román és a gótikus periódus találkozási különösen érdekes, ezért bemutatását javasoljuk.

román templom homlokzattagoló lizénája: bemutatandó, de az ablaknál kiugró homlokzati sík zavaró lesz. Mivel azonban a barokk ablakkeretet nem lehet visszavésni, ezt vállalni kell.

román és gótikus lábazatok: restaurátori konzerválás, bemutatás. A román lábazati profil minimális habarcskiegészítése szükséges lehet (restaurátori munka).

befalazott ajtó: további kutatás eredményének függvényében bemutatható

vakolatok: restaurátori javaslat alapján bemutathatók. A homlokzat többi része visszavakolható. Restaurátori útmutatás alapján végezhető feladat.

a gótikus (Ny-i) rész a toronnyal együtt kezelendő. Mivel itt építési periódushatár van, meg kell különböztetni a gótikus részt a romántól. Erre a vakolat textúrája is alkalmas lehet, hiszen a vékony, gondosan elsimított falazóhabarcsból kialakított román kori vakolat egyértelműen megkülönböztethető a vastagabb, durvább gótikustól – ezt akár imitálni is lehetne. Sajnos ez a megkülönböztetés nem vihető végig következetesen, mert a homlokzat K-i fele már elkészült, és itt egységesen vékony, felületkövető vakolatot használtak a román és a gótikus részen is. Problémát jelent az is, hogy a már elkészült rész határa pont a román kori homlokzatszakaszon van. Mindezek miatt úgy tűnik, hogy a periódusok didaktikus megkülönböztetése csak a meszelés árnyalatával lesz lehetséges. Ezt ki lehet terjeszteni a már elkészült felületekre is.

<p><i>Restaurátori feladatok:</i> történeti vakolatok konzerválása, bemutatása. Faragott kő- és téglaelemek konzerválása. A nyers falfelületek visszavakolásának felügyelete.</p>

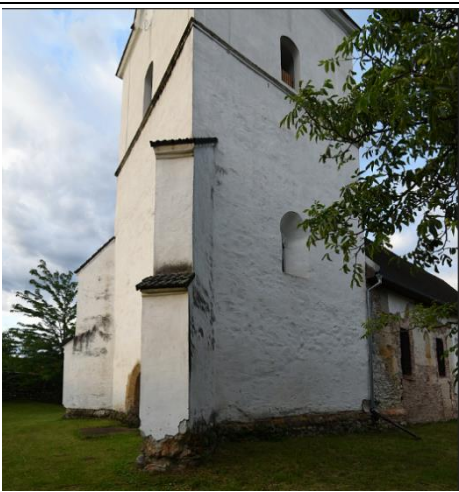
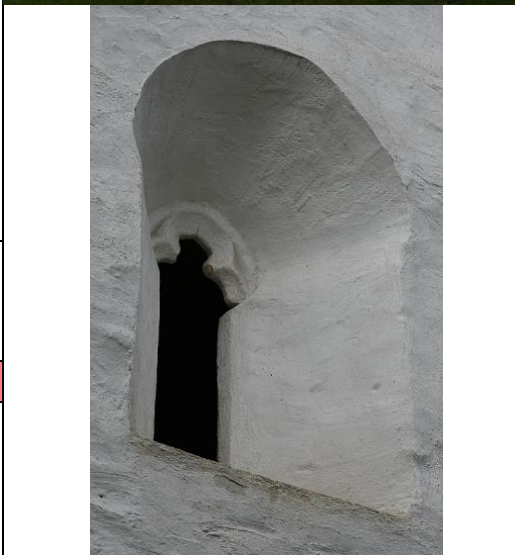
<i>Megnevezés</i>	A torony homlokzatai: alsó rész

<i>Leírás</i>	<p>A hajóval azonos szélességű torony kb. négyzet alaprajzú, sarkait átlós támpillérek erősítik. A három alsó toronyszint homlokzata tagolatlan, övparkány zárja. Lábazata a támpillérekre is ráfordul. A torony bejárata a Ny-i oldalon nyílik. Mindössze egy ablaka van, az első emelet D-i oldalán.</p>		
<i>Részletek</i>	<p><i>Gótikus Ny-i kapu:</i> alacsony, csúcsíves záradékú, kőkeretes kapu. Egyszerű, rézsús profil gúla megállítással. A kapu előtt és a kapuban a járószint betonozott. Az eredeti küszöböt nem ismerjük.</p>	15. sz.	
	<p><i>Támpillérek:</i> a torony két sarkán álló lépcsős támpillérek. A rézsűket valószínűleg betonlap fedí, ezen betoncserép van, alattuk a vízvetők profilja eltorzult, de talán gótikus faragványok lehetnek.</p>	20. sz.

<p><i>Gótikus ablak:</i> a 2. emelet D-i falának közepén nyíló ablak rézsús fülkéje csúcsíves, a nyílás kőkeretes, háromkaréjos „mérművel”.</p> <p><i>Gótikus lábazat:</i> a falakon és a támpilléreken is végigfutó egyszerű, rézsús, faragott kövekből kialakított lábazat.</p> <p><i>Felületkezelés:</i> a törtkő falazat egyenetlenségeit mutató, változó vastagságú (valószínűleg többrétegű) vakolat fehér meszeléssel. Több vakolatréteg a kapu bélében figyelhető meg.</p>	<p>15. sz.</p> <p>15. sz.</p> <p>15-20. sz.</p>

<i>Állapot</i>	<p><i>Lábazat:</i> a támpillérek végeinél hiányos, máshol erősen szétmállott, az eredeti, faragott forma a felismerhetetlenségig torzult. A kimállott részeken növények telepedtek meg.</p>		
<i>Történet</i>	<p>A tornyot később építették a hajó Ny-i végéhez, annak teljes szélességében. A hajó és a torony között rövid szakaszt hagytak, ahol minden bizonnyal karzat épült.</p> <p>1561: a tornyot javították (irat a toronygombban)</p> <p>1720: villám csapott a toronyba</p> <p>1768: a torony „rég befalazott” ajtaját újra kinyitották</p> <p>1888: befejezték a torony helyreállítását, kijavították a toronyórát (Molnár József rozsnói géplakatos)</p> <p>1968 előtt: a fényképek tanúsága szerint az alsó toronyszinten is lizénák voltak</p> <p>2002: helyreállítás (az alsó szinten a lizénák helyett kanálhátas vakolat készült)</p>

<i>Kutatósi kérdések</i>	<p>A támpillérek vízvetőinek profilja</p> <p>Az övpárkány kialakítása és keletkezésének ideje</p> <p>A kapu küszöbköve megvan-e a beton alatt?</p>		
<i>Értékelés</i>	<p>Megtartandó, változtatás nem, csak lokális javítások lehetségesek.</p>		
<i>Javaslat</i>	<p>A legsürgősebb a pusztulófélben lévő lábazati kőelemek megmentése. Ehhez kőrestaurátori vizsgálat szükséges.</p> <p>A kapu előtti rész és a kapu járósíntjének betonozása felülvizsgálandó.</p>

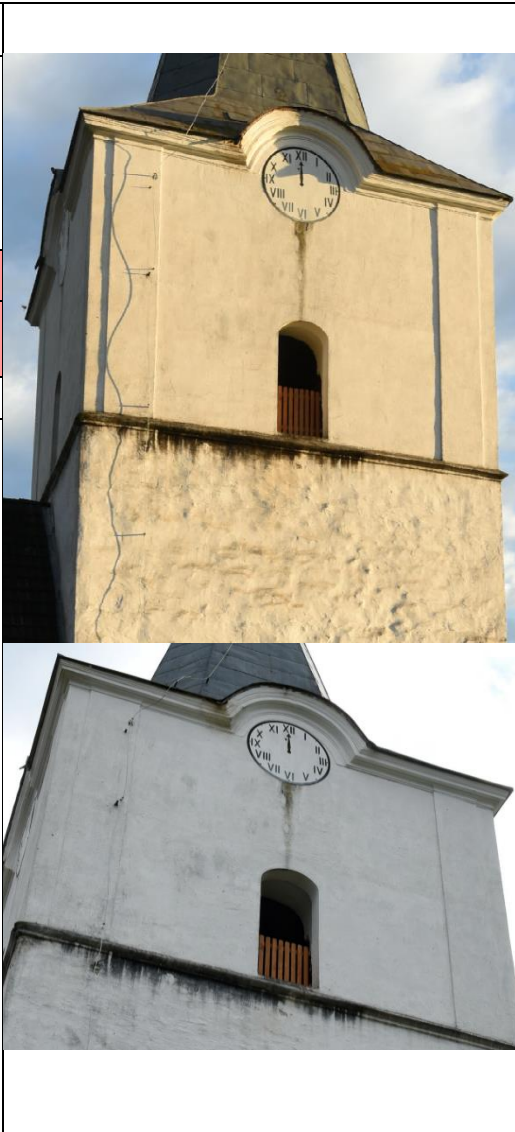
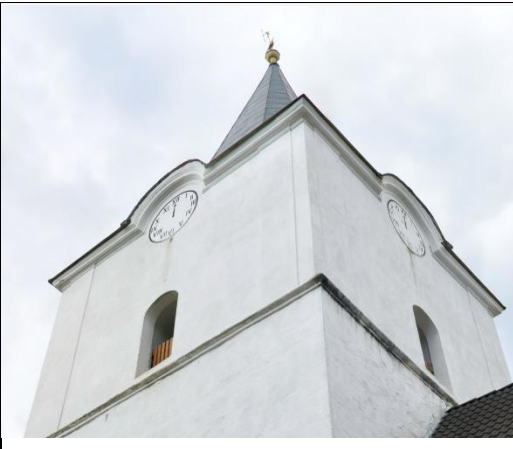
Megnevezés	A torony homlokzatai: felső rész

Lokalizáció	A toronynak a hajó tetőgerince fölé magasodó, övpárkány feletti része. A harangszint és a sisak alatti „óraszint” a homlokzaton nincs párkánnyal elválasztva. A homlokzatokat lapos lizénák keretezik. A toronytestet órapárkány koronázza a sisak alatt. A harangszinten minden irányban nagyméretű, kosáríves harangablakok nyílnak.		
Részletek	Harangablakok (4): a földémszinttől induló, széles kosáríves ablakok a Felületkezelés: simított vakolat vakolatarchitektúrával: a széleken lizénák, fönt órapárkány. Meszelve.	1720 k. 15-20. sz.	
Állapot	Jó		
Történet	A gótikus torony felső szintjének nem ismerjük az eredeti nyílásrendszerét. Ablakoknak nincs nyoma, amiből arra következtetünk, hogy azok a jelenlegi ablakok helyén voltak. 1561: javították a tornyot (építési irat a toronygombban, 1720-ban találták meg) A jelenlegi ablakok a vakolatarchitektúrával együtt a 1720 körül készülhettek. 1723: javították a villámkárt, új építési iratot helyeznek el a toronygombban 1790: tűzkár, javítás 1822: zsindelyezték és festették a tornyot 1842: a toronyóra számlapját csináltatják 1856 leégett a torony, fedele elpusztult 1857: felépült a gúla alakú sisak, toronygombbal (Simon Károly, rozsnyói bádogos) 1888: javítják, a toronyórát is (Molnár József, rozsnyói géplakatos) 1888: befejezték a torony helyreállítását, kijavították a toronyórát (Molnár József rozsnyói géplakatos) 1968 előtt: a harangablakoknak a fényképek tanúsága szerint vakolt szalagkerete volt 2002: helyreállítás (az alsó szinten a lizénák helyett kanálhátas vakolat készül)

<i>Értékelés</i>	A jelenlegi állapot fenntartandó.	
<i>Javaslat</i>	A legutóbbi felújításkor a vakolat textúrájával megkülönböztették a torony övpárkánya alatti és az afölötti részét. Az alsó szinten a törtkő fal egyenetlenségeit követő, „középkorias” kanálhátas vakolás készült, ezzel szemben a felső szinten megtartották a műemléki értéket képviselő 18-19. századi vakolatarchitektúrát. Ez az állapot annak ellenére fenntartandó, hogy kissé félreérthető, amennyiben azt sugallhatja, hogy a torony felső szintje későbbi. A harangablakoknak az 1968 előtti fényképek tanúsága szerint vakolt szalagkerete volt, ez visszaállítható.

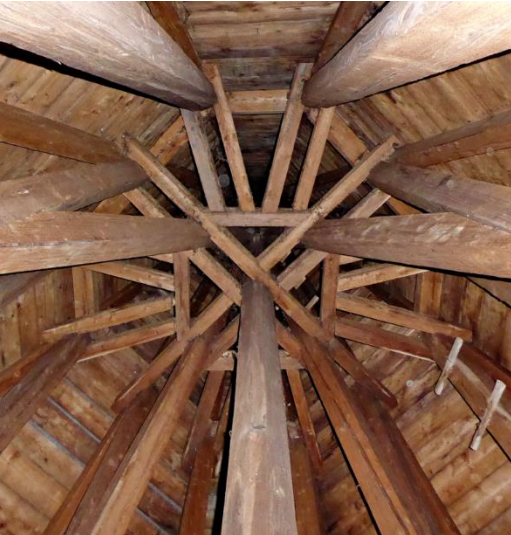
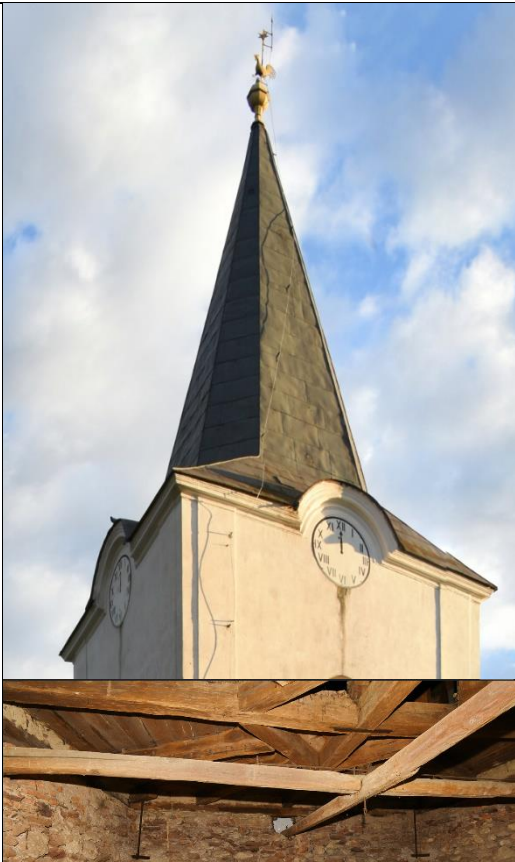
<i>Megnevezés</i>	Toronysisak	
<i>Leírás</i>	Négyzet alaprajzon emelkedő, majd nyolcszögű gúlába átmenő, fémlemez fedésű toronysisak a csúcán gombdísszel, kakassal és csillaggal.

<i>Részletek</i>	<p><i>Ácsszerkezet:</i> a toronyfalakon kettős gerendakeret fekszik, a gerendák között téglá kitöltéssel. E két gerenda közé vannak csapolva a sisak legalsó rácszatát alkotó keresztirányú és átlós gerendák. A sarkokon vonóvasakkal a toronyfalba van horgonyozva az egész szerkezet. Az alsó gerendarács deszkaterítést és padlástéglaburkolatot hordoz, hogy minél nagyobb ellensúlyt képezzen a magas sisaknak. Erről a szintről emelkedik a császárfá és a gerendákon 2-2 ferde oszlop, a külső kereten pedig a sisak alsó, alpos „szoknyáját” alkotó szarufák deszkázattal. A császárfá és a ferde oszlopok a sisak kb. fele magasságában egy nyolcszögűmerezítő abroncsszerkezetet hordoznak. A szerkezet külső oldala végig deszkaborítású, ezen van a fedés.</p> <p><i>Csúcsdísz:</i> gömbölyű csúcsgomb, rajta kakas, fölötte csillag.</p> <p><i>Héjazat:</i> korcolt lemezfedés</p>	<p>1857</p> <p>1968?</p>

<i>Állapot</i>	<p>ázásnyomok mutatkoznak, különösen a szoknyán lévő ablak körül, mely nem jól záródik. A lemezfedés felületkezelése előregedett.</p>		
<i>Történet</i>	<p>A középkori toronysisakról nem ismerünk adatokat.</p> <p>1766-ban vörösfenyővel zsindelyezik a sisakot</p> <p>1856: tűzben elpusztul a korábbi toronysisak</p> <p>1857: megépült a gúla alakú sisak, amelyet zsindellyel fedtek. A toronygombot Simon Károly rozsnói bádogos készítette.</p> <p>1858: orkánerejű szél a toronygombot kettérepítette</p> <p>1862: javították a tornyot</p> <p>1888: befejezték a torony helyreállítását, kijavították a toronyórát (Molnár József rozsnói géplakatos)</p>		
<i>Kutatás</i>	-		
<i>Értékelés</i>	Műemléki érték, megtartandó. Korábbi sisak formája nem ismert.

<p><i>Javaslat</i></p>	<p>A lemezfedés felülvizsgálandó. Amennyiben csere szükséges, javasoljuk a műemlékhez illő, autentikus fedés (pl. faszindely) alkalmazását. Helyreállításakor különösen ügyelni kell, mert a toronygombban a régi hagyománynak (1561, 1720, 1857) megfelelően „időkapszula” lehet a javításokra vonatkozó értékes adatokkal.</p>

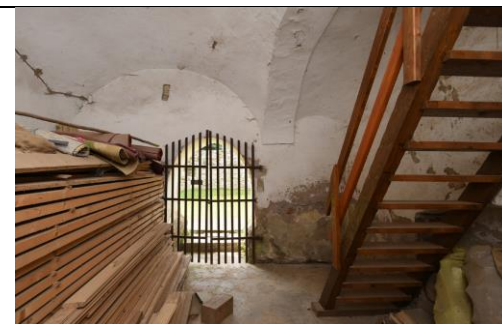
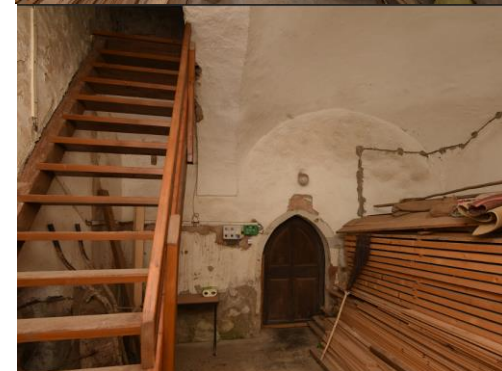
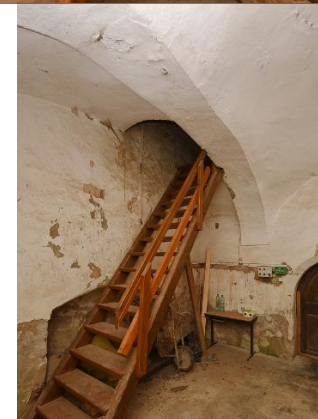
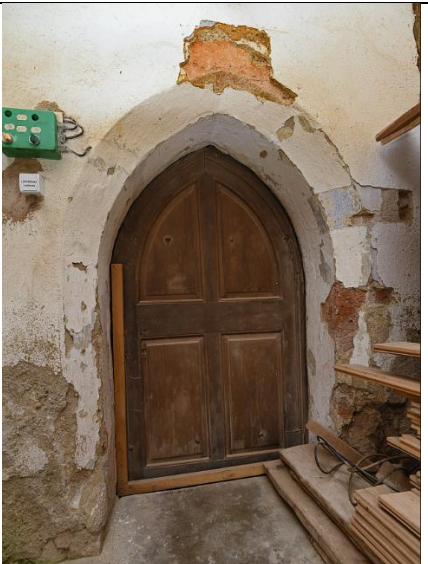
Megnevezés	<h2 style="color: red;">Toronyalj</h2>	
<i>Leírás</i>	A négyzetes alaprajzú torony földszintje kívülről Ny felől közelíthető meg, és K-i falán nyílik a templom egyik bejárata. A tágas teret kétszakaszos csehsüvegboltozat fedi. A torony emeleti szintjeit az innen induló lépcsőn lehet megközelíteni.	
<i>Részletek</i>	<p><i>Boltozat:</i> aszimmetrikusan két szakaszra tagolt csehsüvegboltozat. A keskeny É-i szakaszt a Ny-i kapu szélének vonalában futó hevederív választja le. A boltozat megosztásának oka, hogy a szerkezetnek lépcső miatt szükséges nyílás okozta statikai gyengülését minimalizálják. A lépcső téglalap alakú nyílása a keskeny szakasz teljes szélességét elfoglalja a boltozat záradékatól kissé K-re.</p> <p><i>Bejárati ajtó kőkerete:</i> csúcsíves, egyszerű, rézsús profilú kőkeret</p> <p><i>Ülőfülke (?):</i> az É-i fal közepén lévő széles, de alacsony, szegmensíves fülke.</p> <p><i>Felületkezelés:</i> több rétegű vakolat meszelve. A kőkereten többrétegű festés.</p>	<p>1790 k.</p> <p>14. sz.</p> <p>14. sz.?</p> <p>14-18. sz.</p>

<i>Állapot</i>	<p>A falak alulról vizesednek, ami miatt az alsó zónában hullik a vakolat. A betonburkolat nem engedi a talajban lévő nedvességet párologni, ezért az a falakban szívódik fel.</p> <p>A falakat és a boltozatot több helyen megvették a villanszerelés miatt.</p>	
<i>Történet</i>	<p>A gótikus torony a 13. századi templom bővítéseként épült. Térlefedését nem ismerjük. Jelenlegi boltozata a 1790 körül épülhetett, valószínűleg akkor, amikor a hajó boltozatai is készültek.</p> <p>1561: a tornyot javították (irat a toronygombban)</p> <p>1768: a torony „rég befalazott” ajtaját újra kinyitották</p>	
<i>Kutatási kérdések</i>	<p>A boltozatok utólagossága hitelesítendő.</p> <p>Kérdés, hogy hol volt a korábbi járószint(ek), volt-e burkolat.</p>

Milyen volt az eredeti térlefedés? Esetleg volt itt gótikus boltozat? Gerendafészkek? Az ülőfülke kora. Van a másik oldalon is? A kőkereten restaurátori kutatást végeztek, ennek dokumentációja azonban nem ismert. Hitelesítő kutatás szükséges.

<i>Értékelés</i>	A jelenlegi állapot fenntartandó, javítások szükségesek.	
<i>Javaslat</i>	Falkutatás. A betonburkolat cseréje. A Ny-i kapu rácsának cseréje biztonsági és esztétikai szempontból is indokolt. Mivel a pántokat a gótikus szárkóhoz kell rögzíteni, az a meglévők helyén javasolt. A kőkeret kutatása alapján eldönthető, hogy milyen felületkezelést kapjon. A vakolat- és festésrétegek történeti értéket képviselnek, ezért csak javításuk lehetséges, vakolatcsere nem.

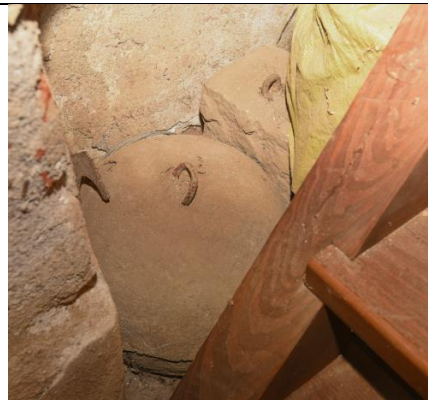
<i>Megnevezés</i>	Órasúlyok (2 db)

<i>Lokalizáció</i>	A toronyalj É-i oldalán lévő fülkében	
<i>Leírás</i>	Kőből faragott toronyóra-súlyok vasszemekkel.	
<i>Állapot</i>	Jó, használaton kívül.	
<i>Datálás</i>	Kőkeret: 15. sz. Ajtó: 18-19. sz.	
<i>Értékelés</i>	Megtartandó.	
<i>Javaslat</i>	Javasoljuk, hogy őrizzék meg a templomban.

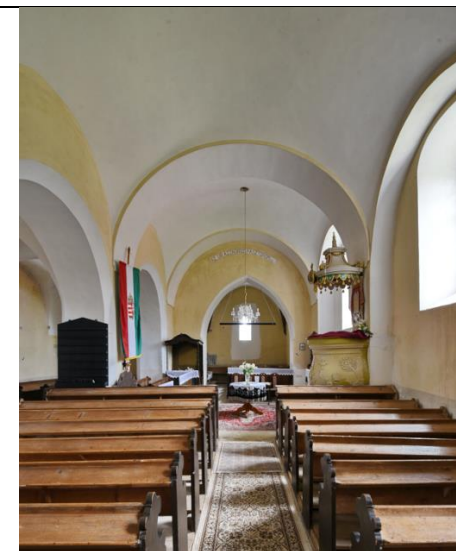
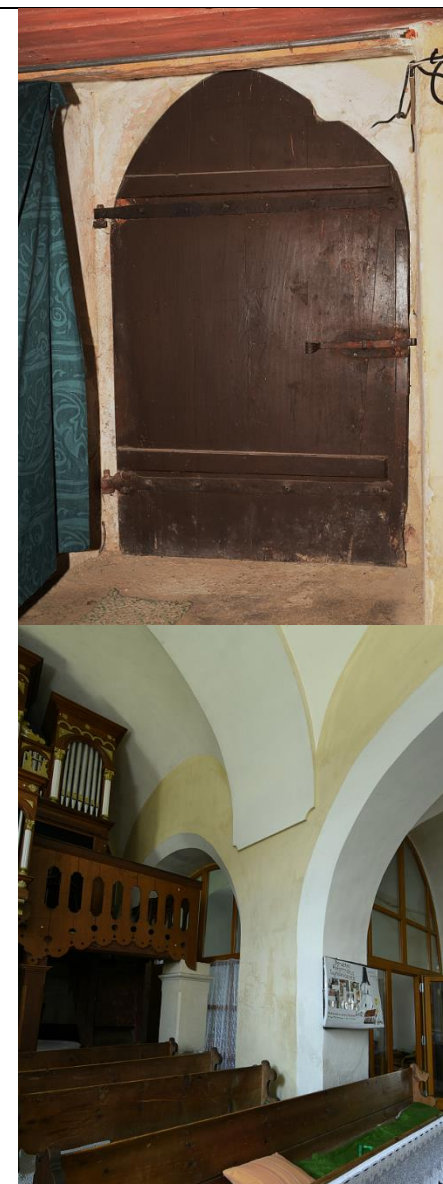
<i>Megnevezés</i>	Főhajó	
<i>Leírás</i>	A főhajó négyszakaszos, csehboltozatos. É felől a középkori templom falának átépítésével kialakított pilléres árkád határolja. A boltozati hevederívek ezekről a pillérekről és a D-i fal falpilléereiről indulnak. Ugyanezen az oldalon kosáríves ablakok nyílnak a boltszakaszokhoz középtengelyében lévő rézsús fülkékben. Megközelíthető Ny felől, a toronyból és É felől, a mellékhajóból. K felől a szentélyt csúcsíves, élszedett diadalív választja el.	
<i>Részletek</i>	<i>Nyugati kapu fülkéje:</i> széles, szegmensíves fülke enyhe rézsúvel. A jobb oldali bélétfalban vastag gerenda van befalazva, a retesz az ebbe vésett lyukba toódik. <i>Pillérek:</i> az É-i hajófalból (vagy a visszabontott hajófalon?) kialakított 4 kb. négyzet alaprajzú, vastag, élszedett pillér. Erősen kiugró, rézsús	14. sz. 13.sz.? 17.sz.?

<p>lábazatuk van. Fejezetük nincs, megszakítás nélkül indulnak róluk a szintén élszedett árkádívek.</p> <p><i>Falpillérek és árkádívek:</i> a D-i faltól kiugró, a szemközti pillérekkel azonos szélességű, de lábazat és élszedés nélküli, tagolatlan falpillérek. Fejezetük nincs, a fal mentén félköríves vakarkádívek kapcsolják őket egymáshoz.</p> <p><i>Boltozatok:</i> a pillérekől és falpillérekről széles hevederívek indulnak. Vállukat a sarkok íves visszametszése díszíti. A hevederívek között tagolatlan és díszítés nélküli csehboltozatok vannak. A Ny-i és a K-i szakasz közepén közepén nagyobb csillárlyukak vannak.</p> <p><i>Ablaknyílások:</i> a boltszakaszok középtengelyében kosáríves, rézsús ablakfülkékben nyíló, kosáríves ablakok.</p> <p><i>Diadalív:</i> A főhajót a szentély előtt leszűkítő fal az É-i oldalon valamivel hosszabb, mint a D-i oldalon. Ennek oka, hogy D-en a hajófalhoz utólag épített falpillér szűkíti a teret.</p> <p><i>Felületkezelés:</i> simított vakolat, a függőleges falakon sárga meszelés, a boltozatokon fehér. A diadalíven íves, fehér mezőben barnával festett felirat: „AZ ÚR AZ ÉN ŐRIZŐ PÁSZTOROM 23. ZS.”</p> <p>Korábbi sablonos díszítőfestés látszik a Ny-i kapu fülkéjében.</p>	<p>1790</p> <p>1790</p> <p>1790</p> <p>13-14. sz.</p> <p>14-20. sz.</p> <p>1888?</p>

<i>Állapot</i>	A D-i fal nedvesedik, különösen a Ny felőli 2. szakaszban. Itt az alsó zónában már lehullott a vakolat, és a padok oldallapjai is elkorhadtak, ezért a falat deszkákkal eltakarták.		
<i>Történet</i>	13. sz.: a román kori téglatemplom Ny-i tornya, hajója és szentélye a jelenlegi hajó helyén volt, oldalfalai a főhajó oldalfalaival megegyeznek, leszámítva az utolsó boltszakaszt, ahol a keskenyebb torony volt. A diadalív a szószék vonalában volt, az utolsó hajószakaszba esett a félköríves szentély. (A torony és a szentély falainak maradványai a járósínt alatt vannak.) Ablakok a D-i falon voltak (fülkeként, illetve töredékesen ezek kívül láthatók). Bejárata a toronyaljából nyílhatott. A járósínt a mainál mélyebben volt. Boltozatra utaló nyomot nem ismerünk, de valószínűleg csak a szentély volt boltozva.

Kutatósi kérdések	Falképre restaurátori kutatás. A korábbi kutatás nem terjedt ki a főhajóra. Középkori falképek vagy díszítőfestés felfedezésére a legnagyobb esély a diadalíven és az É-

<p>i falon van, de a D-i falon is lehetséges. Érdeemes lenne reformáció kori díszítőfestés és feliratok után is kutatni. Az 1888-ban készült kifestés kiterjedésének, jelentőségének vizsgálata.</p> <p>Falkutatás: a diadalív aszimmetrikus helyzete: csatlakozása a D-i hajófalakhoz, a gótikus kapu és környezete. Az északi mellékhajót elválasztó pillérek kora.</p>

<i>Értékelés</i>	Minden részlet változtatás nélkül megtartandó, lokális javítások lehetségesek.	
<i>Javaslat</i>	<p>A falak nedvesedésének megszüntetése vagy mérséklése.</p> <p>A D-i fal 2. szakaszában a deszkázás eltakarja ugyan a falat, de nem engedi szellőzni, ezért a nedvesség a falban marad.</p> <p>A falakon korábbi festések, vakolatok rejtőzhetnek, ezért ezek restaurátori kutatását javasoljuk. A falak, vakolatok, festésrétegek sérülésével járó beavatkozás előtt legalább a munkával érintett felületeken restaurátori kutatást szükséges végezni.</p> <p><i>A berendezési tárgyakra vonatkozó javaslatokat lásd alább.</i></p>

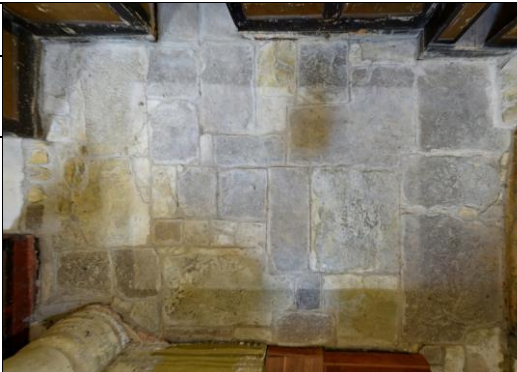
<i>Megnevezés</i>	Kőburkolat

<i>Lokalizáció</i>	A főhajó szentély előtti keleti szakaszában, a szószék és a diadalív közti, négyzet alaprajzú terület a padok között (a piac).	
<i>Leírás</i>	<p>A szentély és a hajó többi részéhez képest alacsonyabb a padló, melyet a hajótól és a szentélytől kisebb rézsű választ el. Ennek kialakítására a régészeti kutatást követő visszarakáskor került sor, a felső betonréteg eltávolítása miatt. A kőburkolat különféle méretű, négyszögletes, vastag, kézzel vágott kőlapokból áll. A lapok mérete nagyon eltérő, vannak majdnem 1 m²-es és 20 cm szélesek is. A templomtérben az egyetlen eredeti, történeti burkolat. A 18.</p>

<p>századi barokk újjáépítés idején készült. A templom leghangsúlyosabb helyén, az úrasztala környezetében.</p> <p>A szószék körül egészen vékony sávban megfigyelhető a szószék téglalapozása, rajta mészréteggel, ami talán a korábbi burkolat fektetőhabarcsa lehet.</p>	
<i>Állapot</i>	A korának megfelelő.	
<i>Kutatási kérdések</i>	A burkolat korát a régészeti kutatás során datálták, fontos kérdés, hogyan viszonyult ez a burkolat a szószék elhelyezéséhez.
