Berzéte,

Református templom

Építéstörténeti
tudományos
dokumentáció

2020

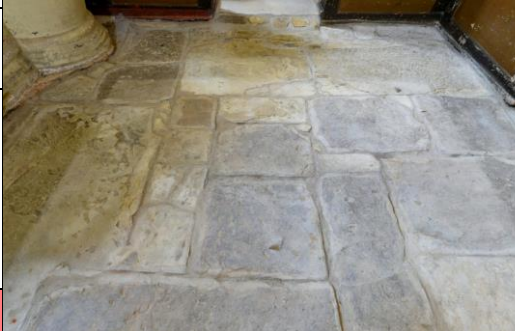
<p>századi barokk újjáépítés idején készült. A templom leghangsúlyosabb helyén, az úrasztala környezetében.</p> <p>A szószék körül egészen vékony sávban megfigyelhető a szószék téglalapozása, rajta mészréteggel, ami talán a korábbi burkolat fektetőhabarcsa lehet.</p>	
<i>Állapot</i>	A korának megfelelő.	
<i>Kutatási kérdések</i>	A burkolat korát a régészeti kutatás során datálták, fontos kérdés, hogyan viszonyult ez a burkolat a szószék elhelyezéséhez.

<i>Datálás</i>	A régészeti kutatás idején a román kori templom alaprajzának tisztázása miatt felbontották a beton padlót, az alatta lévő kőburkolatot felszedték, majd a kutatás után visszahelyezték a lapokat. Alatta még egy téglaburkolatréteg volt, lejjebb homokréteg és sírok. Az 1790-es évekbeli helyreállítás idején készült.	
<i>Értékelés</i>	Megtartartandó.	
<i>Javaslat</i>	Javítása restaurátori útmutatás alapján.

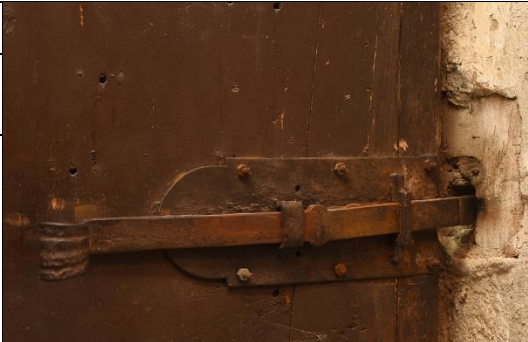
<i>Megnevezés</i>	Ny-i ajtó

<i>Lokalizáció</i>	A toronyaljából a főhajóba vezető ajtó. Kívülről csúcsíves kőkeretes, belülről széles, szegmensíves fülke.	
<i>Leírás</i>	<p>Ajtószárny: kétrétegű, a külső réteg a kőkeret formáját pontosan követő, keretbetétes, vésett táblás, mely nagyobb méretű, szegmensíves, deszka ajtólapra van csavarozva. Ez a belső réteg a kőkeretbe erősített csapokra két kovácsoltvas hosszúpánttal van rögzítve, és a deszkákat két keresztléc fogja össze. (Az É-i bejárati ajtóval azonos szerkezet.)</p> <p>Pántok: 2 db, a kapukeretbe rögzített pipán forduló, kovácsoltvas hosszúpánt, másodlagos felhasználásban</p> <p>Zár: kovácsoltvas tolóretesz, mely a falban lévő vastag gerendába vésett lyukba tolódik. Az ajtó csak belülről nyitható, kívül nincs nyoma kilincsnek.</p>

(Ez is bizonyítja, hogy az ajtó az É-i bejárati ajtóval egyszerre készült, amikor az lett a templom egyetlen bejárata.)
<i>Állapot</i>	Kielégítő
<i>Kutatás</i>	-
<i>Datálás</i>	Pántok: 15. sz.?.; Ajtólap és retesz: 19. sz. egyidős az É-i ajtóval!
<i>Értékelés</i>	Minden részletével megtartandó.
<i>Javaslat</i>	Javítása restaurátori feladat.

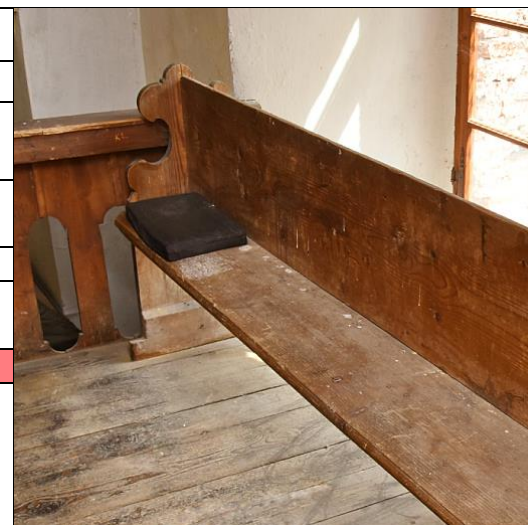
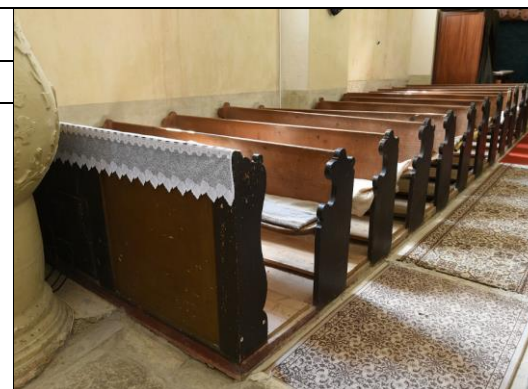
Megnevezés	D-i padtömb
Lokalizáció	A főhajó D-i fala mellett, a két középső szakaszban
Leírás	A templomban lévő összes paddal azonos kialakítású és korú. Egybefüggő, 11 padból álló padtömb elöl vésett táblás, keretbetétes mellvéddel és rokokó vonalvezetésű, fűrészelt deszka oldallapokkal. Deszka ülőlap és merőleges hátlap. Az ülődeszkák alátámasztása másodlagosan felhasznált, csapolt fából készült. A falpilléreknél lévő padok rövidebbek. Felületkezelés: az oldallapok és előlapok külső oldala sötétbarnára festve, az ülő-, könyöklő- és támladeszkák kezeletlenek. A talpgerendákat és a padlódeszkákat cserélték. A lábdeszkákat kiserelték, csapolásaik látszanak az oldallapokon.

<i>Állapot</i>	A fal melletti oldallapok korhadnak, a hátsó 5 oldallap valószínűleg teljesen elkorhadt (vagy a farontó bogarak szétrágták), ezért azokat kiszerezték, és a padoknak egy közös alátámasztást készítettek. <i>A templomban aktív rovarfertőzés van, ami minden fából készült tárgyra veszélyt jelent.</i>
<i>Kutatás</i>	Restaurátori kutatás: a padok eredeti felületkezelése, az előlapoknál esetleg díszítőfestése.
<i>Datálás, történet</i>	1790-1906 között 1888: Sávolgy Nándor festi a berendezést A padosorok nem igazodnak az 1906-ban épült orgonakarzat oszlopaihoz, tehát azoknál korábban készültek. A főhajó középső részén a burkolat magasabb, mint a padok készítésekor volt. A padok talpgerendáihoz hozzábetonoztak, ami nem engedte szellőzni, így károsította a faanyagot.
<i>Értékelés</i>	Megtartandó, szükség esetén az eredeti elemek minél teljesebb megtartásával javítandó.
<i>Javaslat</i>	Rovarfertőtlenítés a teljes templomtérben. Restaurátori kutatás és állapotfelmérés: a padok eredeti felületkezelése, az előlapoknál esetleg díszítőfestése; javaslat az eredeti szerkezet rekonstrukciójára. A padok javítása egységes szemlélet szerint végzendő. A cél az eredeti szerkezet helyreállítása, rekonstrukciója és az eredeti elemek minél teljesebb megőrzése. A padok javítását a burkolatok cseréjével/javításával összefüggésben kell elvégezni. A jelenlegi helyzetet, hogy a padtömbök között a burkolat magasabb, meg kell szüntetni. A templomban hatékony fűtést kiépíteni csak a padokban lehetséges. Ha ez az igény felmerül, az elektromos padfűtést javasoljuk, amit a legcélszerűbb a burkolatokkal egyszerre kiépíteni.

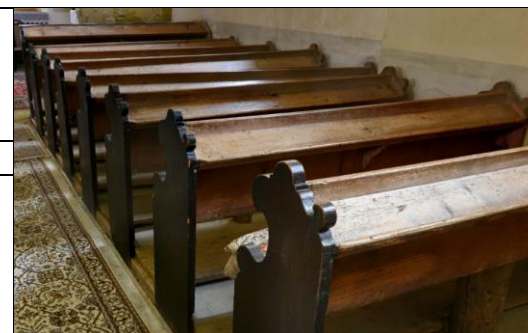
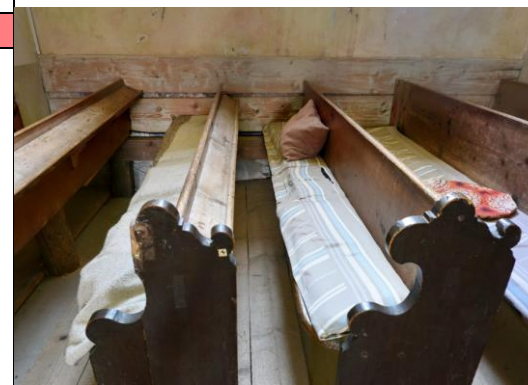
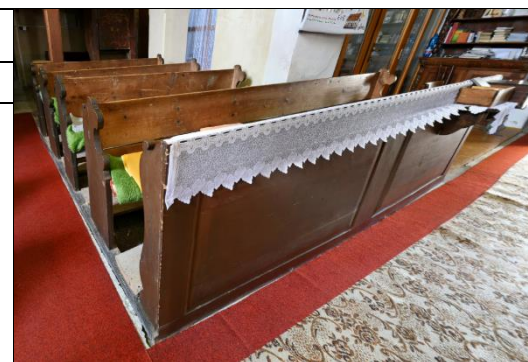
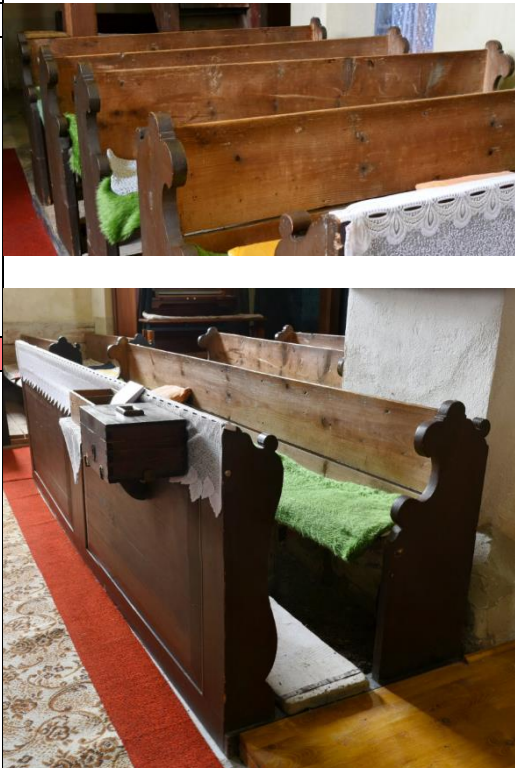
<i>Megnevezés</i>	ÉNy-i padtömb
<i>Lokalizáció</i>	A főhajó É-i oldalán, az 1. és a 2. szakaszban
<i>Leírás</i>	A templomban lévő összes paddal azonos kialakítású és korú. Egybefüggő, 4 padból álló padtömb elől vésett táblás, keretbetétes mellvéddel és rokokó vonalvezetésű, fűrészelt deszka oldallapokkal. Deszka ülőlap és merőleges hátlap. A pilléreknél lévő 3 pad rövidebb, az első és a hozzá tartozó mellvéd hosszú, benyúlik a pillérek elé is.

Felületkezelés: az oldallapok és előlapok külső oldala sötétbarnára festve, az ülő-, könyöklő- és támladeszkák kezeletlenek.	
<i>Állapot</i>	<i>A templomban aktív rovarfertőzés van, ami minden fából készült tárgyra veszélyt jelent.</i>	
<i>Kutatás</i>	Restaurátori kutatás: a padok eredeti felületkezelése, az előlapoknál esetleg díszítőfestése.	
<i>Datálás, történet</i>	1790-1906 között 1888: Sávolgy Nándor festi a berendezést A padosorok nem igazodnak az 1906-ban épült orgonakarzat oszlopaihoz, tehát azoknál korábban készültek. Az oldallapokat és a talpgerendákat javították: Valószínű, hogy a talpgerenda és az oldallapok alja (a csapolással) elkorhadt, ezért a talpgerendákat kicserélték, az oldallapok alját pedig levágták, és új faanyagot toldottak hozzá. A toldás valamivel hosszabb lett, mint az eredeti, így kissé megemelték az ülés magasságát, hogy a padok kényelmesebbek legyenek. (A lábdeszkák csapolásait ezért a toldásokon hiába keressük.) A padlódeszkákat is kicserélték.

<i>Értékelés</i>	Megtartandó, szükség esetén az eredeti elemek minél teljesebb megtartásával javítandó.	
<i>Javaslat</i>	Rovarfertőtlenítés a teljes templomtérben. Restaurátori kutatás és állapotfelmérés: a padok eredeti felületkezelése, az előlapoknál esetleg díszítőfestése; javaslat az eredeti szerkezet rekonstrukciójára. A padok javítása egységes szemlélet szerint végzendő. A cél az eredeti szerkezet helyreállítása, rekonstrukciója és az eredeti elemek minél teljesebb megőrzése. A padok javítását a burkolatok cseréjével/javításával összefüggésben kell elvégezni. A jelenlegi helyzetet, hogy a padtömbök között a burkolat magasabb, meg kell szüntetni. A templomban hatékony fűtést kiépíteni csak a padokban lehetséges. Ha ez az igény felmerül, az elektromos padfűtést javasoljuk, amit a legcélszerűbb a burkolatokkal egyszerre kiépíteni.

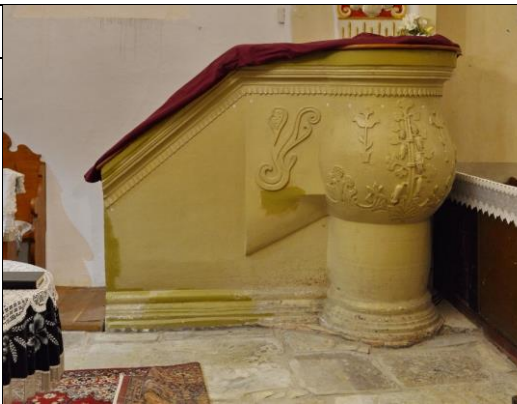
<i>Megnevezés</i>	Szószékkosár és feljáró

<i>Lokalizáció</i>	A főhajó D-i oldalán, a 3. és 4. szakasz közötti falpillérnél.	
<i>Leírás</i>	<p>Szószékkosár: téglalapozásra téglából épített, vakolt, kehely formájú kosár lépcsős feljáróval, a mellvéden vakolatból formált díszítéssel. Magas, profilált lábazatról enyhén kihasasodó, vastag szár indul, mely tulipánformájú mellvédet tart. A kelyhet magas, profilált párkány zárja. A fal mellett lépcső vezet a szószékre, melynek mellvédje egybeépült a szószékkel, a lábazat és a párkány átfordul erre is, a kosár mellvédjéhez megszakítás nélkül kapcsolódik. A mellvéd vakolatdíszei szimbolikus növényeket ábrázolnak: középen virágok között kimagasló szőlőtőt, mellette cserébe ültetett (?) liliumok „lebegnek” a</p>

<p>szélen pedig közép felé hajló almafa áll, melynek gyökerei a talajba mélyítve, negatív formaként jelennek meg. A feljárót kacskaringós indamotívum díszíti. A vakolatdíz egyszerű kőművestechnikával készült. A plasztikát a friss vakolat visszametszésével alakították ki, készítője szobrászi jellegű, plasztikus formaképzésben nem volt járatos. A legnagyobb gondossággal a szőlőfürtök megalkotásakor járt el. A plasztikus hatás elérése érdekében nagyobb, gömbölyded formákat gyúrt, amikre egyenként helyezte fel a vakolatból formált, gömbölyű szőlőszemeket. Ugyanilyen gömböcskékkel készült a párkány alatti bojsort imitáló díszítés is. Padozat: deszka. Felületkezelés: okkersárga olajfesték több helyen javítva. Alatta korábbi színezés nyomai látszanak: az egyik levélen aranyozás Szószerékfeljáró: Lépcső: tégl Lépcső burkolata: deszka. Az érkezésnél a falpillér sarkát visszavésték. A feljáró mellvédje jelenleg egyenes, csak a szószerékosár előtti érkezésnél veszi fel a kosár formáját. Eredetileg a feljáró mellvédje végig így kihasasodott, és vakolatornamentika díszítette. A mai állapot sérülés eredménye. Mivel a kihasasodó rész teljes vastagságában vakolatból készült, az egész lehullott.</p>

Állapot	<p>Szószerékosár és feljáró mellvédje: a vakolatdíz a feljáró mellvédjén nagyrészt hiányzik, a többi rész ép, csak a gömböcskék közül esett le több. A lábazatnál mechanikus sérülések vannak. Az olajfesték károsítja a szószeréket.</p>	
Kutatás	<p>Restaurátori kutatás: a kosár és a feljáró színezésrétegei. Művészettörténeti kutatás: a környékbeli szószerékek összehasonlítása a berzétéivel.</p>	
Datálás, történet	<p>Valószínűleg a szószerékorona és hátlappal egy időben, 1792-ben készült Máriássy István és neje, Csoma Zsófia adományaként. A hátlapon felirat: Anno 1792... (hosszabb adományozási felirat, a fotón nem olvasható) Lépcső deszka burkolata: közelmúlt 1753-1755: Máriássy Márk új szószeréket készített a templom "szögletében" lévő régi helyett. 1790: boltozzák és lapos kövekkel burkolják a hajót 1888: festés (Sávoly Nándor rozsnói festő) 1998/1999 restaurálás: a barokk réteg feltárása és helyreállítása</p>

Értékelés	A stukkót imitáló vakolatdísz különleges érték, a rokokó templomdekoráció hagyományainak megjelenése a népművészetben. Nagyon sérülékeny, ezért különös figyelmet érdemel.
Javaslat	Szószékkosár és feljáró: Restaurátori kutatás és állapotfelmérés. Ennek alapján lehet eldönteni, hogy az olajfestés helyett a szószék valamelyik korábbi állapota helyreállítható, vagy rekonstruálható-e. Javasoljuk a szószékkosár restaurálását, a feljáró mellvédjének részleges rekonstrukciója lehetséges. További szakszerűtlen javítások, „esztétikai beavatkozások” (pl. mázolás) a műtárgy visszafordíthatatlan károsodásához vezetnek.

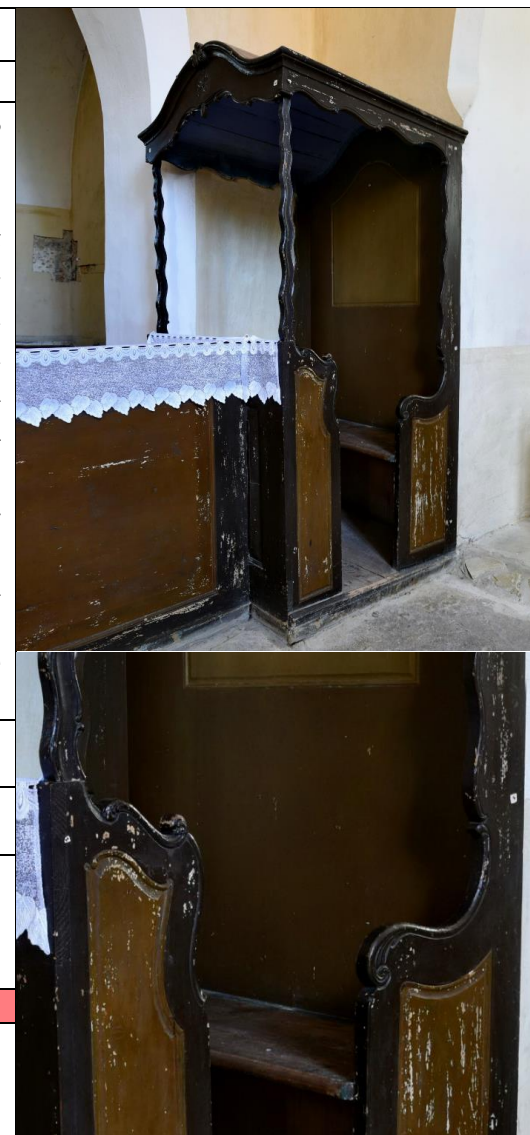
Megnevezés	Régi papi szék	
Lokalizáció	A „piac” É-i szélén, a pillér előtt, az úrasztala felé fordítva.	
Leírás	<p>A templompadokhoz hasonló, rokokó formavilágú, kétszemélyes, mellvédes pad „oromzatos” támlával. A mellvéd vésett táblás, keretbetétes, a könyöklő és a pad deszka oldallapjai, valamint a támla „oromzata” fűrészelt. Felületkezelés: 2 árnyalatú barna festés, a vésett betét világosabb.</p>	
Állapot	<i>A templomban aktív rovarfertőzés van, ami minden fából készült tárgyra veszélyt jelent.</i> Javításra szorul	
Kutatás	Restaurátori kutatás: korábbi színezések Művészettörténeti kutatás: a környékbeli templomberendezések vizsgálata	
Datálás	1790-1857 között Az oldallapoknak a templompadokéval megegyező formája alapján azokkal egyszerre készült, a „garnitúra” igényesebb darabjaként.	
Értékelés	Megtartandó, szükség esetén az eredeti elemek minél teljesebb megtartásával javítandó.	
Javaslat	<p>Rovarfertőtlenítés a teljes templomtérben. Restaurátori kutatás és állapotfelmérés: a padok eredeti felületkezelése, az előlapoknál esetleg díszítőfestése; javaslat az eredeti szerkezet rekonstrukciójára. A padok javítása egységes szemlélet szerint végzendő. A cél az eredeti szerkezet helyreállítása, rekonstrukciója és az eredeti elemek minél teljesebb megőrzése. A padok javítását a burkolatok cseréjével/javításával összefüggésben kell elvégezni. A templomban hatékony fűtést kiépíteni csak a padokban lehetséges. Ha ez az igény felmerül, az elektromos padfűtést javasoljuk, amit a legcélszerűbb a burkolatokkal egyszerre kiépíteni.</p>

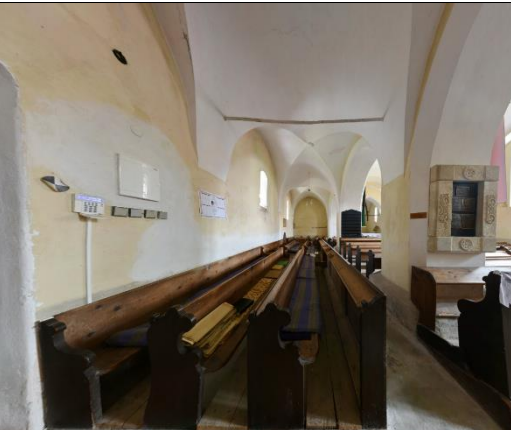
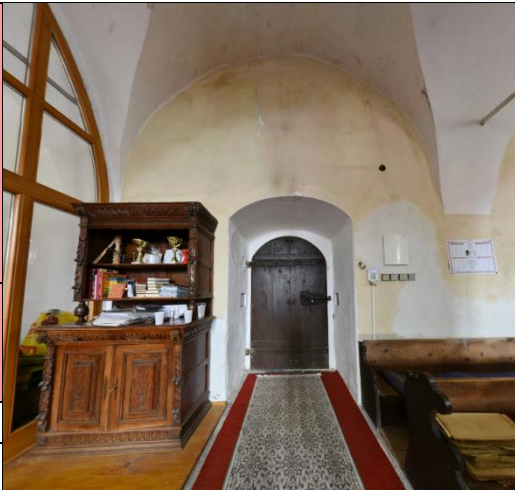
Megnevezés	<h2>Mellékhajó</h2>

<i>Leírás</i>	<p>A főhajóval azonos hosszúság, de annál valamivel keskenyebb mellékhajó négyszakaszos, élkeresztboltozatos. A főhajótól a középkori templom falának átépítésével kialakított pilléres árkád választja el. A 2. szakaszban nyílik a templom (É-i) főbejárata. E szakasz kivételével mindegyikben szegmensíves, rézsús ablak nyílik.</p> <p>Első szakaszát üvegfallal leválasztották.</p>		
<i>Részletek</i>	<p><i>Pillérek:</i> a négyzetes keresztmetszetű, élszedett pillérek a templom elbontott 13. századi É-i falán épültek, talán a fal maradvényait is magukban foglalják. (A mellékhajó felőli felületek tehát a templom homlokzatát alkották.)</p>	13. sz.? 17. sz.?	
	<p><i>K-i fal:</i> A mellékhajót K felől a sekrestye fala határolja. Ha ezt nem köpenyezték a mellékhajó építésekor, akkor ez a sekrestye középkori homlokzata volt.</p>	14. sz.?	
	<p><i>Boltozat:</i> négyszakaszos élkeresztboltozat. A szakaszok osztása megfelel a főhajóéval, mert a boltozat ugyanazokra a pillérekre támaszkodik. Az 1. és a 3. szakaszban a záradékot stukkóból vagy vakolatból formált, rozettás tárcsa díszíti. A boltozatba 2 vonóvasat építettek, melyek közül az egyiket elvágták.</p>	17. sz.

<i>Állapot</i>	A falak vizesednek		
<i>Történet</i>	<p>13. sz.: a pillérek helyén a templom É-i hajófala húzódott. A K-i fal a sekrestye homlokzati fala volt.</p> <p>1696 előtt: a mellékhajó építésekor az É-i falat árkádosították, a pillérekre és az új É-i falra boltozatot építettek.</p> <p>közelmúlt: a Ny-i szakaszt üvegfalal leválasztották</p>

<i>Kutatási kérdések</i>	<p>Az ablakok formája tudatos archaizálás?</p> <p>A Ny-i ablak formája eredeti, vagy átalakítás eredménye?</p> <p>Festés- és vakolatrétegek kutatása részben megtörtént. További kutatás javasolt: a pillérek kora, a 13. sz.-i homlokzat felületkezelésének és további színezésének megismerésére.</p>		
<i>Értékelés</i>	Minden részlet változtatás nélkül megtartandó, lokális javítások lehetségesek.		
<i>Javaslat</i>	<p>A falak nedvesedésének megszüntetése vagy mérséklése.</p> <p>Statikai vizsgálat esetén kérdés, hogy az elvágott vonóvas pótlendő-e.</p> <p><i>A berendezési tárgyakra vonatkozó javaslatokat lásd alább.</i></p>

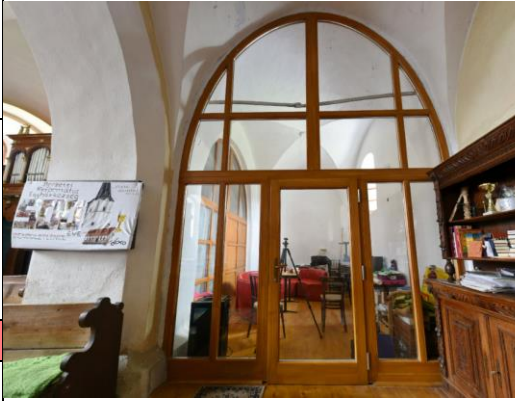
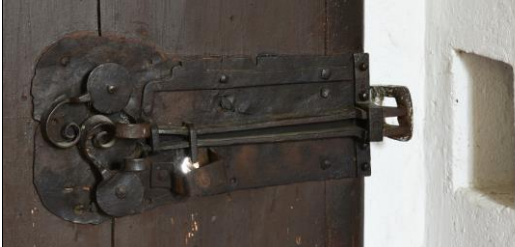
Megnevezés	É-i bejárati ajtó
Lokalizáció	A mellékhajó 2. szakaszában, az előcsarnokból a mellékhajóba vezető ajtó. Kívülről kőkeretes, belülről szegmensíves fülkében.
Leírás	<p>Ajtószárny: kétrétegű, a külső réteg pontosan követi a kőkeret formáját, keretbetétes, vésett táblás ajtószárny, mely egy nagyobb, szegmensíves, deszka ajtólapra van csavarozva. Ez a belső réteg a kőkeretbe erősített csapokra két kovácsoltvas hosszúpánttal van rögzítve, és a deszkákat két keresztléc fogja össze.</p> <p>Zár: nagyméretű, kovácsoltvas csapózaras retesszár a kőkeretbe rögzített zárszemmel. A zár és a pántok is másodlagos felhasználásban vannak az ajtón. Valószínű, hogy a templom egy másik ajtajáról, vagy az előző ajtószárnyról szerelték át őket.</p> <p>A külső oldalon barokk vasalatok: zárcímer és húzógomb.</p>
Állapot	<i>A templomban aktív rovarfertőzés van, ami minden fából készült tárgyra veszélyt jelent.</i>

Kutatás	Restaurátori kutatás: korábbi színezések
Datálás	Zár, pántok: 17. sz.? (másodlagos felhasználásban?) Ajtószárny, külső vasalatok (zárcímer, húzógomb): 18. sz. Egykorú a Ny-i ajtóval.
Értékelés	Megtartandó. A vaslatok és a zár különleges műemléki értéket képviselnek.
Javaslat	Rovarfertőtlenítés a teljes templomtérben. Amennyiben javítása szükséges, az restaurátori munka.

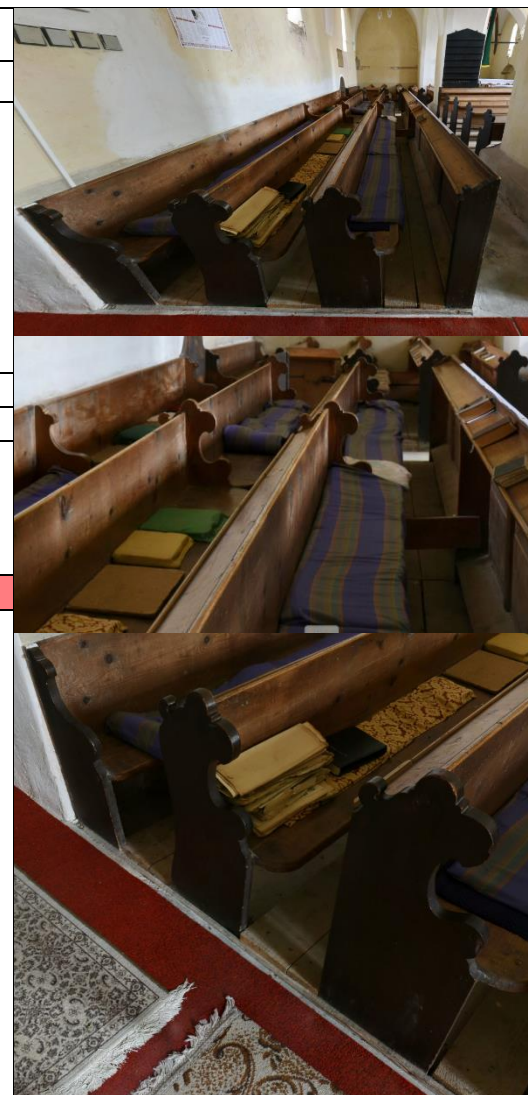
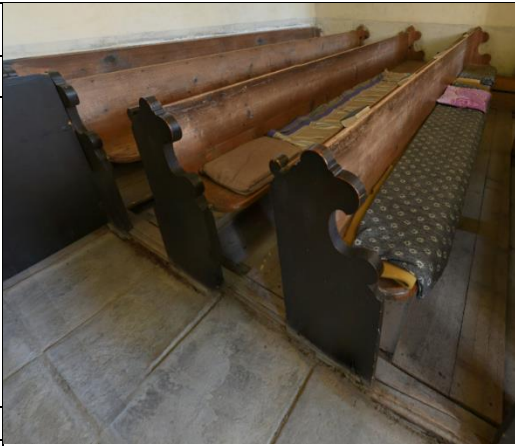
Megnevezés	Mellékhajó, K-i padtömb

Lokalizáció	A mellékhajó 4. szakaszában, az É-i fallal párhuzamosan, a „piac” felé fordítva	
Leírás	A templomban lévő összes paddal azonos kialakítású és korú. Egybefüggő, 6 padból álló, rövid padtömb keretbetétes, vésett táblás mellvéddel, valamint rokokó vonalvezetésű, fűrészelt deszka oldallappokkal. Deszka ülőlapok és merőleges hátlapok. Felületkezelés: az oldallapok és előlapok kerete sötétbarnára festve, a betétek világosabb barnák, az ülő-, könyöklő- és támladeszkák kezeletlenek. A régi talpgerenda itt korhadt állapotban megvan, erre építették rá az új deszkadobogót.

Állapot	<i>Aktív rovarfertőzés nyomai látszanak!</i>	
Kutatás	Restaurátori kutatás: a padok eredeti felületkezelése, az előlapoknál esetleg díszítőfestése.	
Datálás	1790-1906 között 1888: festés (Sávoly Nándor, rozsnyói festő)	
Értékelés	Megtartandó, szükség esetén az eredeti elemek minél teljesebb megtartásával javítandó.

Javaslat	Rovarfertőtlenítés a teljes templomtérben. Restaurátori kutatás és állapotfelmérés: a padok eredeti felületkezelése, az előlapoknál esetleg díszítőfestése; javaslat az eredeti szerkezet rekonstrukciójára. A padok javítása egységes szemlélet szerint végzendő. A cél az eredeti szerkezet helyreállítása, rekonstrukciója és az eredeti elemek minél teljesebb megőrzése. A padok javítását a burkolatok cseréjével/javításával összefüggésben kell elvégezni. A templomban hatékony fűtést kiépíteni csak a padokban lehetséges. Ha ez az igény felmerül, az elektromos padfűtést javasoljuk, amit a legcélszerűbb a burkolatokkal egyszerre kiépíteni.

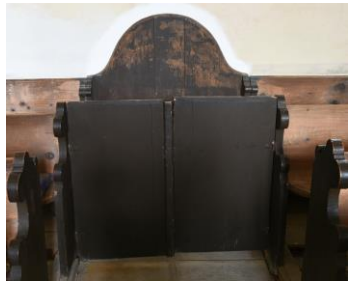
Megnevezés	Mellékhajó padtömbjei közötti ülés

Lokalizáció	A mellékhajó két padtömbje között, az É-i fal előtt	
Leírás	A templomban lévő összes paddal azonos kialakítású és korú. A két utolsó padsor között egyszemélyes, magas, íves támlájú ülés két saját oldallaphoz rögzített ülődeszkával és kétszárnyú, felnyíló könyöklő-mellvéddel. A mellvéd kovácsoltvas pántokon nyílik, retesszel zárható. Felületkezelés: a padokhoz hasonlóan barnára festve.

Állapot	<i>A templomban aktív rovarfertőzés van, ami minden fából készült tárgyra veszélyt jelent.</i>
Kutatás	Restaurátori kutatás: a padok eredeti felületkezelése, az előlapoknál esetleg díszítőfestése.
Datálás	1790-1906 között készült 1888: festés (Sávoly Nándor, rozsnyói festő)
Értékelés	Megtartandó, szükség esetén az eredeti elemek minél teljesebb megtartásával javítandó.
Javaslat	Rovarfertőtlenítés a teljes templomtérben. Restaurátori kutatás és állapotfelmérés: a padok eredeti felületkezelése, az előlapoknál esetleg díszítőfestése; javaslat az eredeti szerkezet rekonstrukciójára. A padok javítása egységes szemlélet szerint végzendő. A cél az eredeti szerkezet helyreállítása, rekonstrukciója és az eredeti elemek minél teljesebb megőrzése. A padok javítását a burkolatok cseréjével/javításával összefüggésben kell elvégezni. A templomban hatékony fűtést kiépíteni csak a padokban lehetséges. Ha ez az igény felmerül, az elektromos padfűtést javasoljuk, amit a legcélszerűbb a burkolatokkal egyszerre kiépíteni.

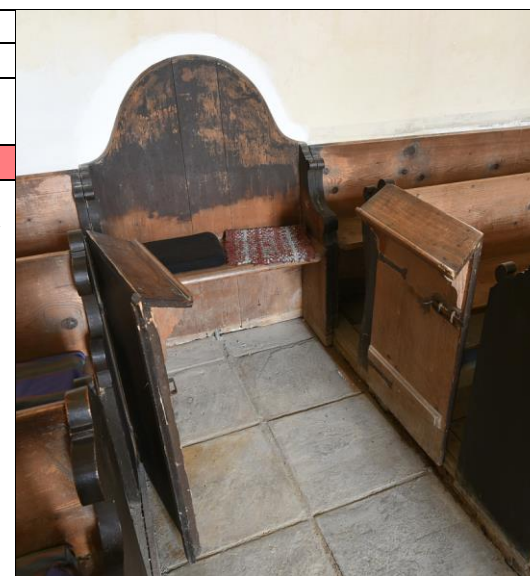
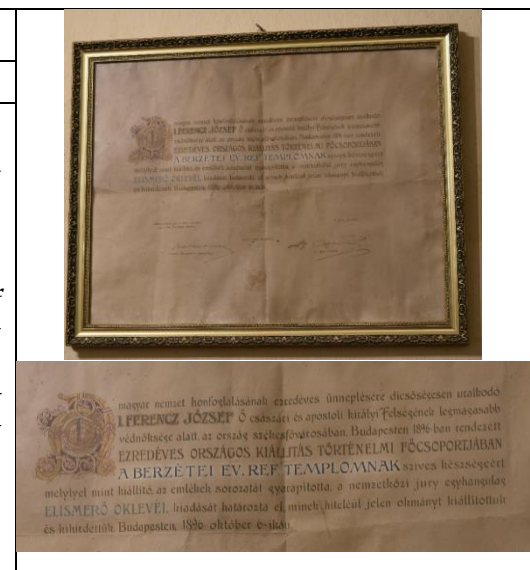
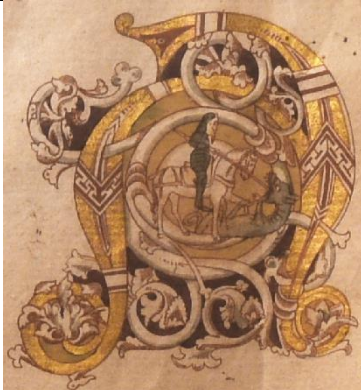
Megnevezés	Oklevél
Lokalizáció	A mellékhajó falán, a 4. szakaszban, bekeretezve
Leírás	<p>Királyi elismerő oklevél az 1896-os millenniumi kiállításon való szereplésért. Az oklevél konkrétan nem említi, de valószínűleg a berzétéi úrvacsorai edények vagy hímzések voltak kiállítva. Az oklevél szövege:</p> <p><i>A magyar nemzet honfoglalásának ezredéves ünneplésére dicsőségesen uralkodó I. Ferencz József Ő császári és apostoli királyi Felségének legmagasabb védnöksége alatt, az ország székesfővárosában, Budapesten 1896-ban rendezett EZREDÉVES ORSZÁGOS KIÁLLÍTÁS TÖRTÉNELMI FŐCSPORTJÁBAN A BERZÉTEI EV. REF. TEMPLOMNAK szíves készségéért melylyel mint kiállító, az emlékek sorozatát gyarapította, a nemzetközi jury egyhangulag ELISMERŐ OKLEVÉL kiadását határozta el, minek hitelül jelen okmányt kiállítottuk és kihirdettük. Budapesten, 1896 október 6-ikán.</i></p>

Állapot	kielégítő, az aláírások közül három már teljesen elhalványult	
Kutatás	-	
Datálás	1896. X. 6.	
Értékelés	Megtartandó	
Javaslat	Mivel a papír érzékeny a nedves levegőre, javasoljuk az eredeti dokumentum védelmét és az oklevélről készített digitális másolat kihelyezését a templomban. Az eredeti kerüljön megőrzésre az egyházkerületi levéltárban (is).

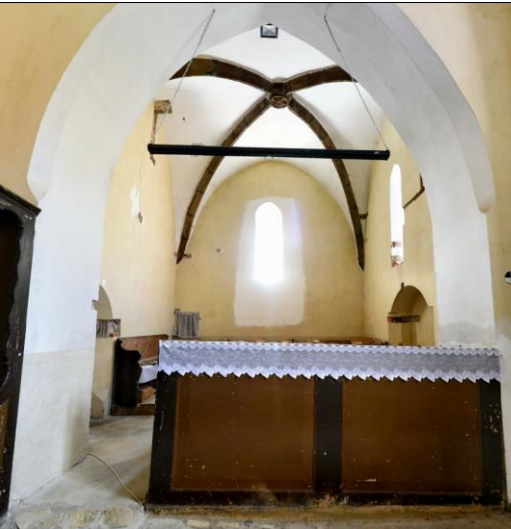
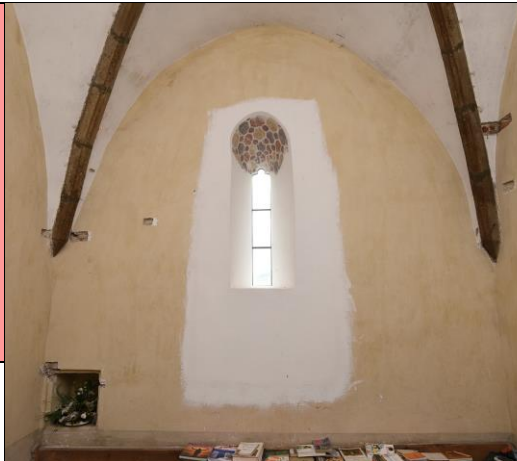
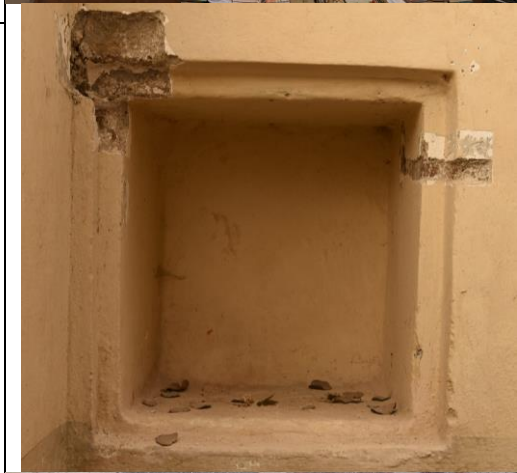
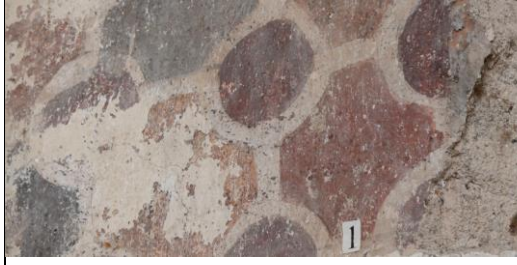
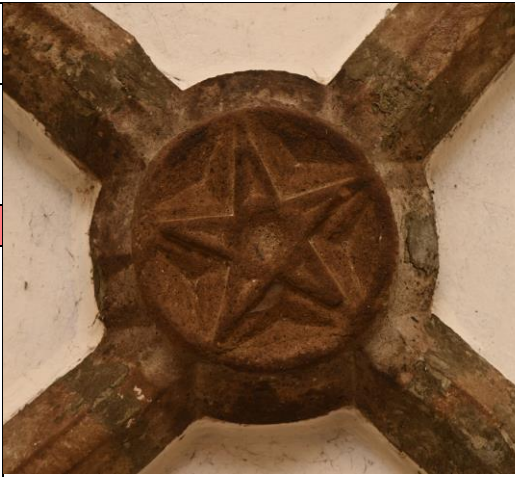
Megnevezés	<h2>Szentély</h2>

<i>Állapot</i>	<p>Az É-i falon és a boltozaton függőleges repedés fut. Szemben ugyanilyen, de vékonyabb repedés látszik.</p> <p>A Ki-ablak záradékában lévő freskótöredéket restaurálták.</p>

<i>Kutatási kérdések</i>	A köpenyezés okának tisztázása (esztétikai/statikai...) Freskó van-e alatta Sekrestye kapu: miért aszimmetrikus a csúcsív?	
<i>Értékelés</i>	Minden részlet változtatás nélkül megtartandó, a javítás restaurátori feladat.	
<i>Javaslat</i>	A szentély restaurálása: a falképre restaurátori kutatás csak az ablakbélletekben talált középkori festést, a diadalív szentély felőli oldalán pedig korábbi vakolatréteget. További kutatások alapján lehetne eldönteni, hogy érdemes-e, lehetséges-e a köpenyezésnek a teljes eltávolítása. Ennek eredményeként talán kisebb freskótöredékek kerülhetnek még elő, de ha freskó nem is kerül elő, a beavatkozás kedvező hatással lehet a szentély középkori műrészleteinek, és a szentély egészének megjelenésére. (A köpenyezés eltávolítása falkutatói megfigyelés mellett végezhető restaurátori feladat.) Ettől függetlenül is elvégezhető, restaurátori feladatok: a sekrestyeajtó, az ülőfülke és a szentségtartó fülszele faragott kőkeretének feltárása, valamint a D-i ablak bélletében lévő freskódísz feltárása. Ezekre vonatkozóan restaurátori terv készítendő.

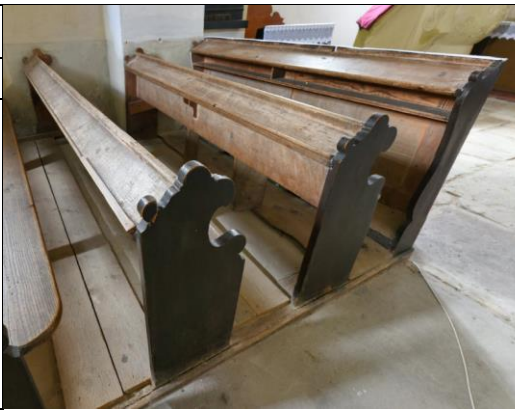
<i>Megnevezés</i>	Szentély, padtömb

<i>Lokalizáció</i>	A szentély szinte teljes szélességében, a „piac” felé fordítva	
<i>Leírás</i>	A templomban lévő összes paddal azonos kialakítású és korú. Egybefüggő, 6 padból álló padtömb keretbetétes, vésett táblás mellvéddel, valamint rokokó vonalvezetésű, fűrészelt deszka oldallapokkal. Deszka ülőlapok és merőleges hátlapok. Az eredeti talpgerenda itt valószínűleg megvan, ehhez azonban oldalról hozzábetonoztak. Felületkezelés: az oldallapok és előlapok kerete sötétbarnára festve, a betétek világosabb barnák, az ülő-, könyöklő- és támladeszkák kezeletlenek.	
<i>Állapot</i>	<i>Aktív rovarfertőzés nyomai látszanak!</i>	
<i>Kutatás</i>	Restaurátori kutatás: a padok eredeti felületkezelése, az előlapoknál esetleg díszítőfestése.

Datálás	1790-1906 között 1888: festés, Sávoly Nándor, rozsnyói festő
Értékelés	Megtartandó, szükség esetén az eredeti elemek minél teljesebb megtartásával javítandó.
Javaslat	Rovarfertőtlenítés a teljes templomtérben. Restaurátori kutatás és állapotfelmérés: a padok eredeti felületkezelése, az előlapoknál esetleg díszítőfestése; javaslat az eredeti szerkezet rekonstrukciójára. A padok javítása egységes szemlélet szerint végzendő. A cél az eredeti szerkezet helyreállítása, rekonstrukciója és az eredeti elemek minél teljesebb megőrzése. A padok javítását a burkolatok cseréjével/javításával összefüggésben kell elvégezni. A templomban hatékony fűtést kiépíteni csak a padokban lehetséges. Ha ez az igény felmerül, az elektromos padfűtést javasoljuk, amit a legcélszerűbb a burkolatokkal egyszerre kiépíteni.

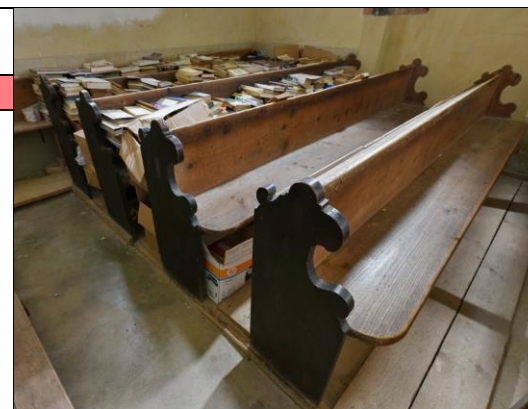
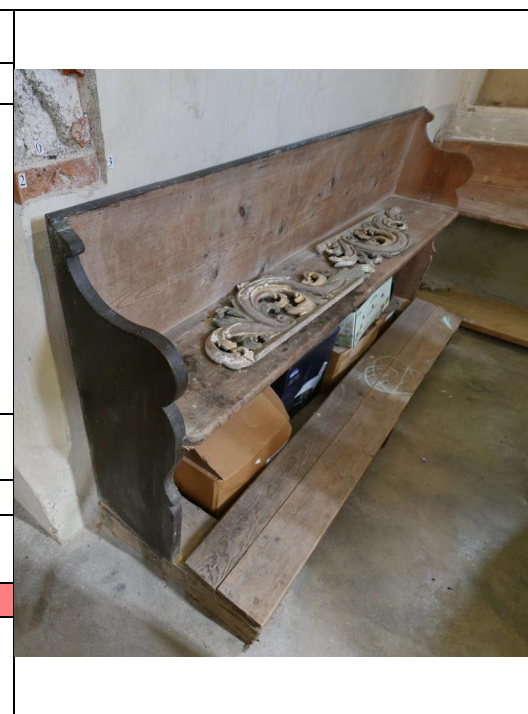
Megnevezés	Szentély, pad
Lokalizáció	A szentély É-i fala előtt
Leírás	A templomban lévő padokkal azonos szerkezetű, de eltérő formájú pad. A fűrészelt oldallap vonalvezetése a „régipapipadéra” hasonlít legjobban, de annál is finomabb, régisebb. Deszka ülőlap és merőleges hátlap. Felületkezelés: az oldallapok sötétbarnára festve, az ülő- és támladeszkák kezeletlenek. A régi talpgerenda itt korhadt állapotban megvan, erre építették rá az új deszkadobogót. Egy nagyobb padtömb része lehetett
Állapot	<i>A templomban aktív rovarfertőzés van, ami minden fából készült tárgyra veszélyt jelent.</i> Használaton kívül, szerkezeti megerősítés szükséges.
Kutatás	Restaurátori kutatás: a pad eredeti felületkezelése, az előlapoknál esetleg díszítőfestése.
Datálás	1790-1906 között A formai eltérések ellenére nem lehet sokkal régebbi a többi padnál.
Értékelés	Megtartandó, szükség esetén az eredeti elemek minél teljesebb megtartásával javítandó.

Javaslat	Rovarfertőtlenítés a teljes templomtérben. Restaurátori kutatás és állapotfelmérés: a padok eredeti felületkezelése, az előlapoknál esetleg díszítőfestése; javaslat az eredeti szerkezet rekonstrukciójára.

<p>A padok javítása egységes szemlélet szerint végzendő. A cél az eredeti szerkezet helyreállítása, rekonstrukciója és az eredeti elemek minél teljesebb megőrzése.</p> <p>A padok javítását a burkolatok cseréjével/javításával összefüggésben kell elvégezni.</p> <p>A templomban hatékony fűtést kiépíteni csak a padokban lehetséges. Ha ez az igény felmerül, az elektromos padfűtést javasoljuk, amit a legcélszerűbb a burkolatokkal egyszerre kiépíteni.</p>	
--	--	--

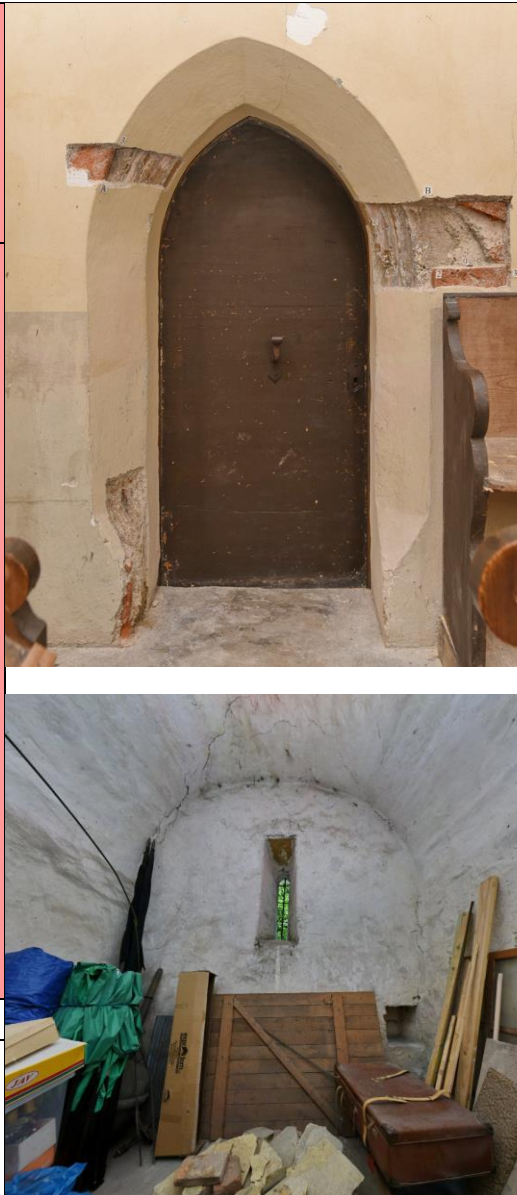
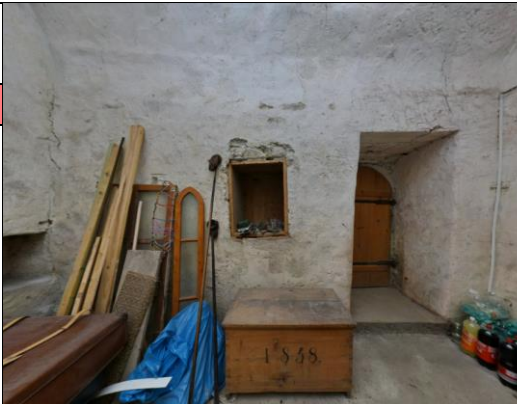
<i>Állapot</i>	Kissé elhanyagolt, raktárnak használt helyiség.		
<i>Történet</i>	<p>A 14. sz.: a román kori templom bővítéseként épült az egyenes záradéku szentély, és valószínűleg vele egyszerre a sekrestye.</p> <p>A reformáció idején a sekrestyét nem bontották el, így az máig megmaradt eredeti formájában.</p>

Értékelés	Minden részlet változtatás nélkül megtartandó, lokális javítások lehetségesek.	
Javaslat	A falak nedvesedésének megszüntetése vagy mérséklése. A falak középkori vakolata kiemelkedő értéket képvisel, ezért ezt óvni kell, semmit nem lehet nekitámasztani! <i>A berendezési tárgyakra vonatkozó javaslatokat lásd alább.</i>

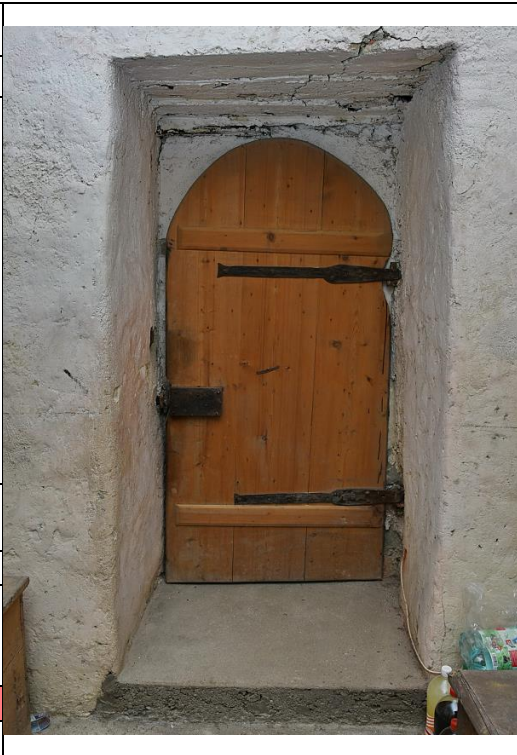
Megnevezés	Sekrestyeajtó

Lokalizáció	A szentély felé vezető ajtó		
Leírás	<p>Ajtószárny: kétrétegű, a külső réteg pontosan követi a kőkeret csúcsíves formáját, vízszintes irányú deszkákból készült. A belső réteg nagyobb, függőleges deszkáit két keresztléc fogja össze.</p> <p>Vaslatok: a belső réteg a kőkeretbe erősített csapokra két kovácsoltvas hosszúpánttal van rögzítve.</p> <p>Zár: kovácsoltvas dobozzár a falba rögzített zárszemmel. Fejjel lefelé van felszerelve, ami arra utal, hogy másodlagos felhasználásban lehet itt, eredetileg „jobbos” ajtón lehetett.</p> <p>A külső oldalon barokk vaslatok: kovácsoltvas zárcímer és behúzó.</p> <p>Felületkezelés: a külső oldalon barna festés, belül kezeletlen</p>		
Állapot	<p>Jó, a külső oldalon apró sérülések</p> <p><i>A sekresyében aktív rovarfertőzés van, ami minden fából készült tárgyra veszélyt jelent.</i></p>		
Kutatás	-		
Datálás	<p>Ajtószárny: 20. sz.?</p> <p>Pántok: 16. sz.?</p> <p>Zár, behúzó: 18. sz.</p>

Értékelés	Megtartandó, szükség esetén az eredeti elemek minél teljesebb megtartásával javítandó.		
Javaslat	Rovarfertőtlenítés a sekrestyében.

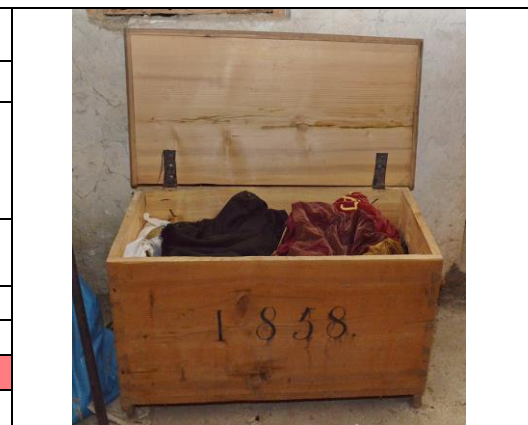
Megnevezés	Láda (1858)
Lokalizáció	A sekrestyében
Leírás	Közepes méretű faláda felnyíló, lapos tetővel, elülső oldalán 1858-as évszámmal. Felületkezelés a festett feliraton kívül nincs. A ládában a berzétei református egyház 19-20. századi iratanyagát őrzik.
Állapot	Kielégítő <i>A sekrestyében aktív rovarfertőzés van, ami minden fából készült tárgyra veszélyt jelent.</i>
Kutatás	-
Datálás	1858
Értékelés	Megtartandó, szükség esetén az eredeti elemek minél teljesebb megtartásával javítandó.
Javaslat	Rovarfertőtlenítés a sekrestyében.

Javasoljuk, hogy az iratokat rendezzék (szortírozni nem szabad!) és digitalizálják, majd a digitális másolatok kerüljenek archiválásra szlovákiai és magyarországi egyházi levéltárban is. Az eredeti iratok szakszerű őrzéséről rendezett állapotban a parókián javasoljuk gondoskodni.	
--	--	--

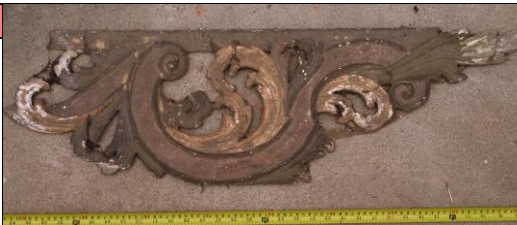
Állapot	Töredékes, elhanyagolt. <i>A sekrestyében aktív rovarfertőzés van, ami minden fából készült tárgyra veszélyt jelent.</i>		
Kutatás	analógiák alapján meghatározandó, milyen tárgyhoz tartozhatott Korábbi orgona, szószék...		
Datálás	17-18. sz.

<i>Javaslat</i>	Rovarfertőtlenítés a sekrestyében. Egykori ismeretlen műtárgy töredékei, amit a templom történeti emlékeként továbbra is gondosan meg kell őrizni.

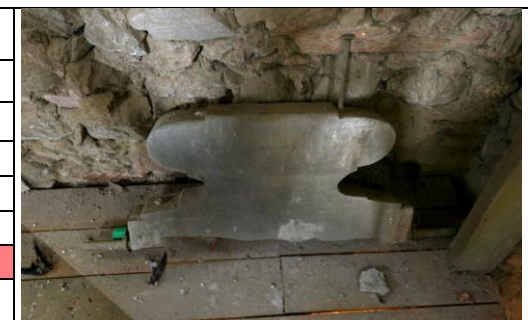
Megnevezés	Harangjárom
Lokalizáció	Az ÉK-i sarokban
Leírás	Kisebb harang számára készült fa harangjárom.
Állapot	Sérült, használaton kívül
Kutatás	-
Datálás	17-18. sz.
Értékelés	Megtartandó.
Javaslat	A templom régi harangjai egyikének járma, mely a harangszékhez tartozik.

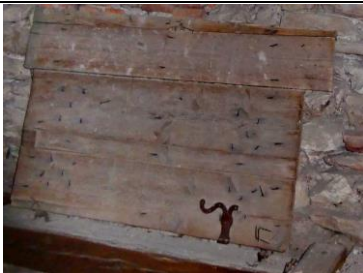
Megnevezés	Csapóajtó

Lokalizáció	A 4. toronyemelet (óraszint) feljárata mellett		
Leírás	A lépcsőfeljárót egykor elzáró deszka csapóajtó Vasalat: kovácsoltvas bakszarv pánt (1 db)		
Állapot	Használaton kívül, hiányos		
Kutatás	-		
Datálás	1888

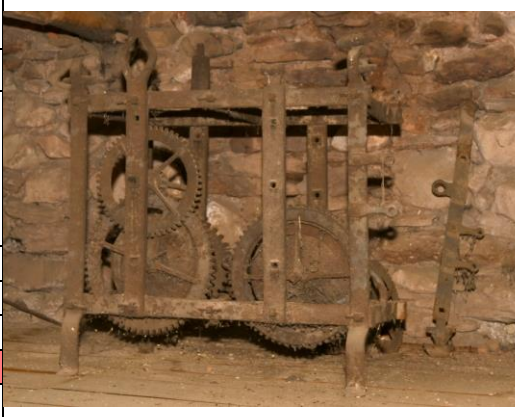
<i>Megnevezés</i>	Óraszerkezet

<i>Lokalizáció</i>	A 4. toronyemeleten (óraszinten), középen	
<i>Leírás</i>	A négy óranyílásba fektetett két merőleges fagerenda tartja az óramutatókat mozgató vasrudazatot, mely már hiányos. Középen a gerendák át vannak fúrva, hogy egy függőleges rúd által a rudazat összekapcsolódhasson az egykor középen álló óraszerkezettel. Az óraszerkezet ma a fal mellett áll.	
<i>Állapot</i>	Használaton kívül, hiányos	
<i>Kutatás</i>	-	
<i>Datálás</i>	1888	
<i>Értékelés</i>	Megtartandó. Hiányos éállapota ellenére a templom történetének értékes emléke.	
<i>Javaslat</i>	-

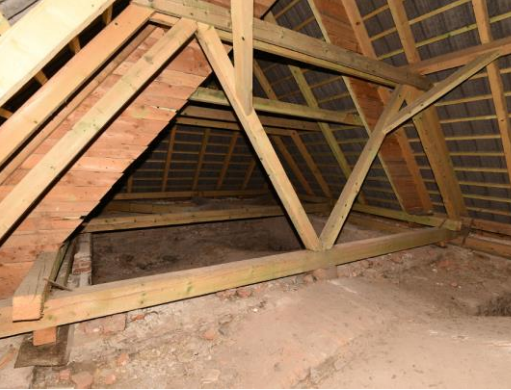
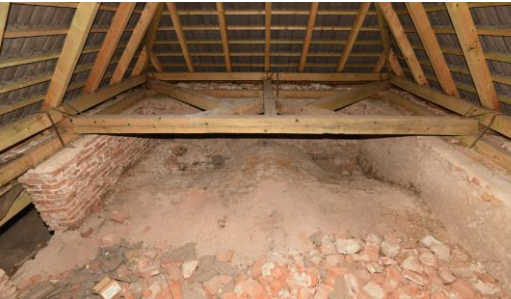
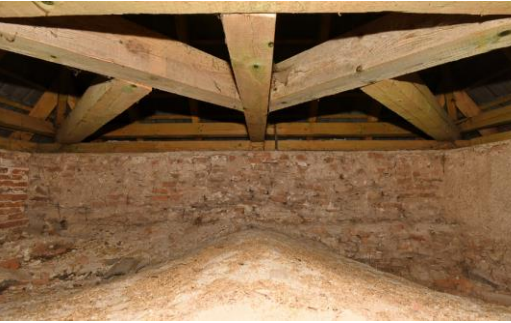
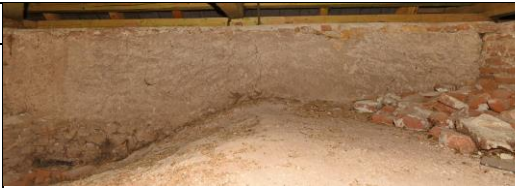
<i>Állapot</i>	Felújítva

<i>Kutatás</i>	-	
<i>Értékelés</i>	A felsorolt történeti értékek változtatás nélkül megtartandók.	
<i>Javaslat</i>	<p>A tető fedését a gerinc mentén felül kell vizsgálni, szükség esetén javítani.</p> <p>Hosszú távon javasoljuk a hajó, a szentély és a sekrestye teteje középkori állapotának rekonstrukcióját. Ez a diadalív, illetve a szentély-sekrestye K-i fala fölötti oromfalak visszaépítését és ennek megfelelően a tető átalakítását jelenti. A pontos geometria további kutatás alapján határozható meg.</p> <p>A tető fedése a műemlékhez illő, autentikus anyaggal javasolt (cserép, vagy fazsindely).</p>

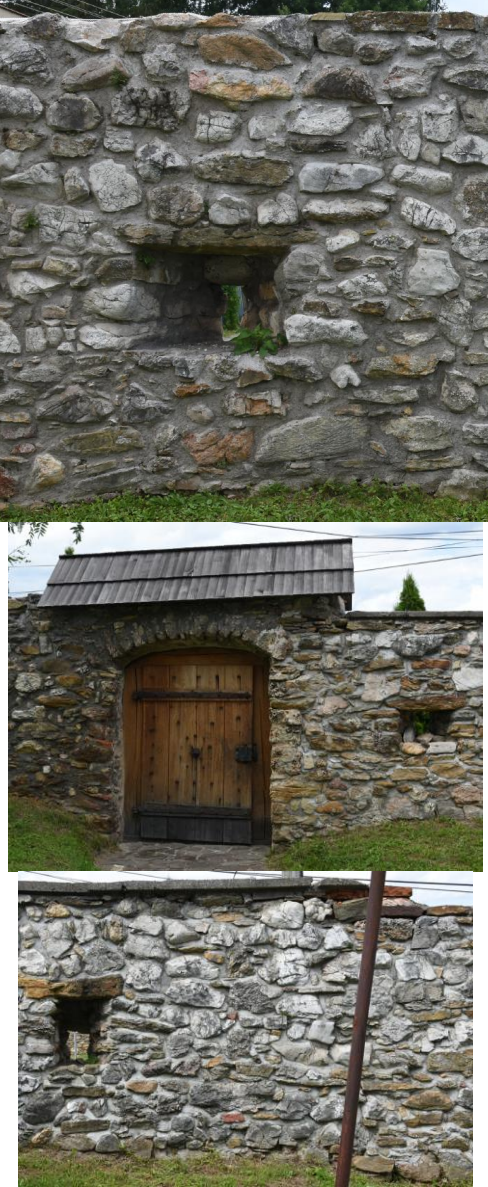
<p>vannak, a kapu közelében a falkoronát betonlemez fedi. A lőrések alakja változatos, struktúrájuk azonos.</p> <p>3. <i>ÉK-i falszakasz</i>: a belső falsíkváltástól (kívül az 1. támpillértől) a 2. lőrésig. A fal belül kb. 20 cm-es visszalépésénél függőleges falelválás figyelhető meg. Innentől a cementes javítás eltűnik, a fugák mélyen kiperegtek, megfigyelhető a falazóhabarcs. A lejtős terep miatt a fal itt kívül magasabb, ezért 7 támpillér támasztja. A támpillérek a fallal egyező magasságúak, végig rézsűsek, szélességük és vastagságuk változó, elhelyezésük sem szabályos, inkább a terephez igazodik. A támpillérek rézsűje fedetlen, ezért a fugák kiromlottak, helyenként a falazat is. Az egyik támpillér és a fal csatlakozásánál vakolat is megfigyelhető.</p> <p>4. <i>K-i falszakasz</i>: a 2. lőréstől a templom hossz tengelyében lévő K-i lőrésig. A fal külső oldala nem különbözik a 3. szakaszétól, belül viszont ismét cementes javítás látható. Kívül támpillérek erősítik a falat, belül itt a legalacsonyabb a körítőfal. Lőrésből itt csak 2 van, ezek egészen lent vannak.</p> <p>5. <i>DK-i falszakasz</i>: a K-i lőréstől a D-i kapuig. A hosszú, támpilléres falszakasz kívül Ny felé haladva egyre alacsonyabb. A fugák mélyen kiperegtek, cementes javítás nincs.</p> <p><i>D-i kapu</i>: kívülről 2 támpillér között nyíló lapos szegmensíves záradékú, zsindefedeles kapu. Vastag gerendatokos, egyszárnyú, kétrétegű deszkaajtó. Az ajtón kovácsoltvas hosszúpántok, dobozzár és retesz van. A szemöldökgerendán rovásírásos felirat: „Isten hozott”.</p> <p>6. <i>DNy-i falszakasz</i>: a D-i kaputól a Ny-i nagy kapuig. A kapu mellett a fugák kiromlottak, kissé távolabb a fal belső oldala tömör, sűrűn rakott, kisméretű, lapos köveket használtak a kősorok kiegyenlítésére. Jellegzetes a sötét kőanyag. 5 rézsűs, vízszintes kövekkel lezárt lőrés van ezen a szakaszon.</p>	<p>17-19. sz.</p> <p>17-19. sz.</p> <p>17-19. sz.</p> <p>17-19. sz.</p> <p>17-19. sz.</p> <p>20. sz. vége</p>

<i>Javaslat</i>	Falkorona védelme esetleg a kapukéhoz hasonló tetővel. Megfontolandó a falak bevakolása, ez ugyanis a történetileg hiteles megjelenés. A D-i falszakasz kidőlése részének javítása a legsürgősebb. Hagyományos technika és anyaghasználat (mészhabarcs) szükséges, a cement használatát kerülni kell. A munkát dokumentálni kell. A 3. szakaszon a támpillérek javításra szorulnak.

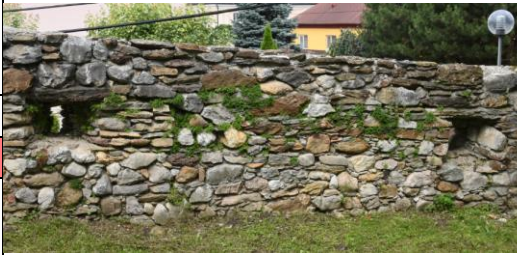
<i>Állapot</i>	1-2. szakasz: jó 3. szakasz: a támpillérek fugái kiromlottak, sok a növényi telep 4-5. szakasz: elhanyagolt, külső oldala nehezen megközelíthető, a növényzet erősen benőtte ezt a szakaszt. 6. szakasz: a külső oldal erősen dől, sürgős javításra szorul A falkoronát kell megvédeni
